福島県白河市白河第四小学校校区（通学路対策箇所図）

◎結果一覧 【白河第四小学校】

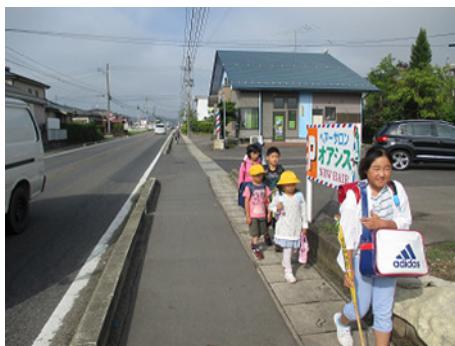
<点検箇所>

- ①ア 路線名等・・・県道（県道母畑白河線）
イ 場所・・・桜岡地内ヘアーサロンオアシス前（白河市大桜岡前102番地付近）
ウ 通学路の状況・危険の内容
・交通量が多いが、近くに横断歩道がなく、児童が左右を確認しながら横断している状況である。

- ・「通学路」等の看板を設置することを検討する。設置には地域住民の合意が必要である。

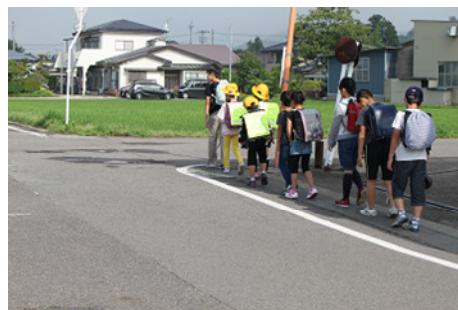
<点検箇所>

- ②ア 路線名等・・・市道（久田野本沼線）
イ 場所・・・久田野地区前田の十字路（白河市久田野月影2番地付近）
ウ 通学路の状況・危険の内容
・交通量が多く、横断歩道がないため、児童が横断するのが危険である。

- ・交差点中心部に+印を表示し、注意喚起する。（27年度に実施完了）

- ・停止線に止まれを表示する。（28年度に実施予定）

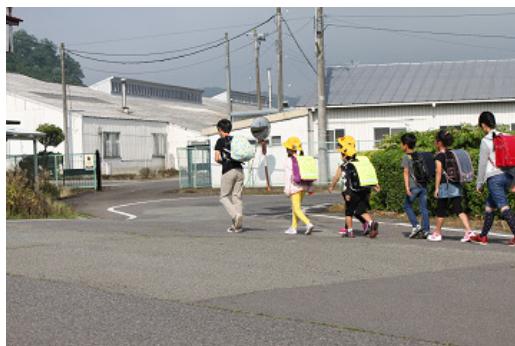
<点検箇所>

- ③ ア 路線名等・・・市道（久田野本沼線）
イ 場所・・・久田野地区塚田の変形三叉路（白河市久田野塚田 24 番地付近）
ウ 通学路の状況・危険の内容
・多くの登校班が通過し、交通量も多いが、横断歩道がなく危険である。

- ・橙色のラバーポールを生徒待機場所付近に設置する。（横断歩道設置後に実施）

- ・横断歩道・停止線等を新規に設置する。（27年度中に実施予定）

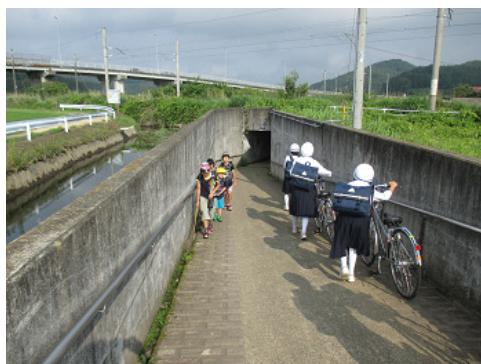
<点検箇所>

- ④ ア 路線名等・・・市道（北裏岩崎線）
イ 場所・・・大和田石橋前の地下道通学路（白河市大和田石橋前 3 番地付近）
ウ 通学路の状況・危険の内容
・交通量が多く、自転車も多く通ることから、接触事故等が起こる可能性が高い状況である。

- ・「通学時間帯の通行はご遠慮ください」等の看板を設置することを検討する。
設置には地域住民の合意が必要である。
