福島県白河市小田川小学校校区（通学路対策箇所図①）

福島県白河市小田川小学校校区（通学路対策箇所図②）

◎ 結果一覧

【小田川小学校】

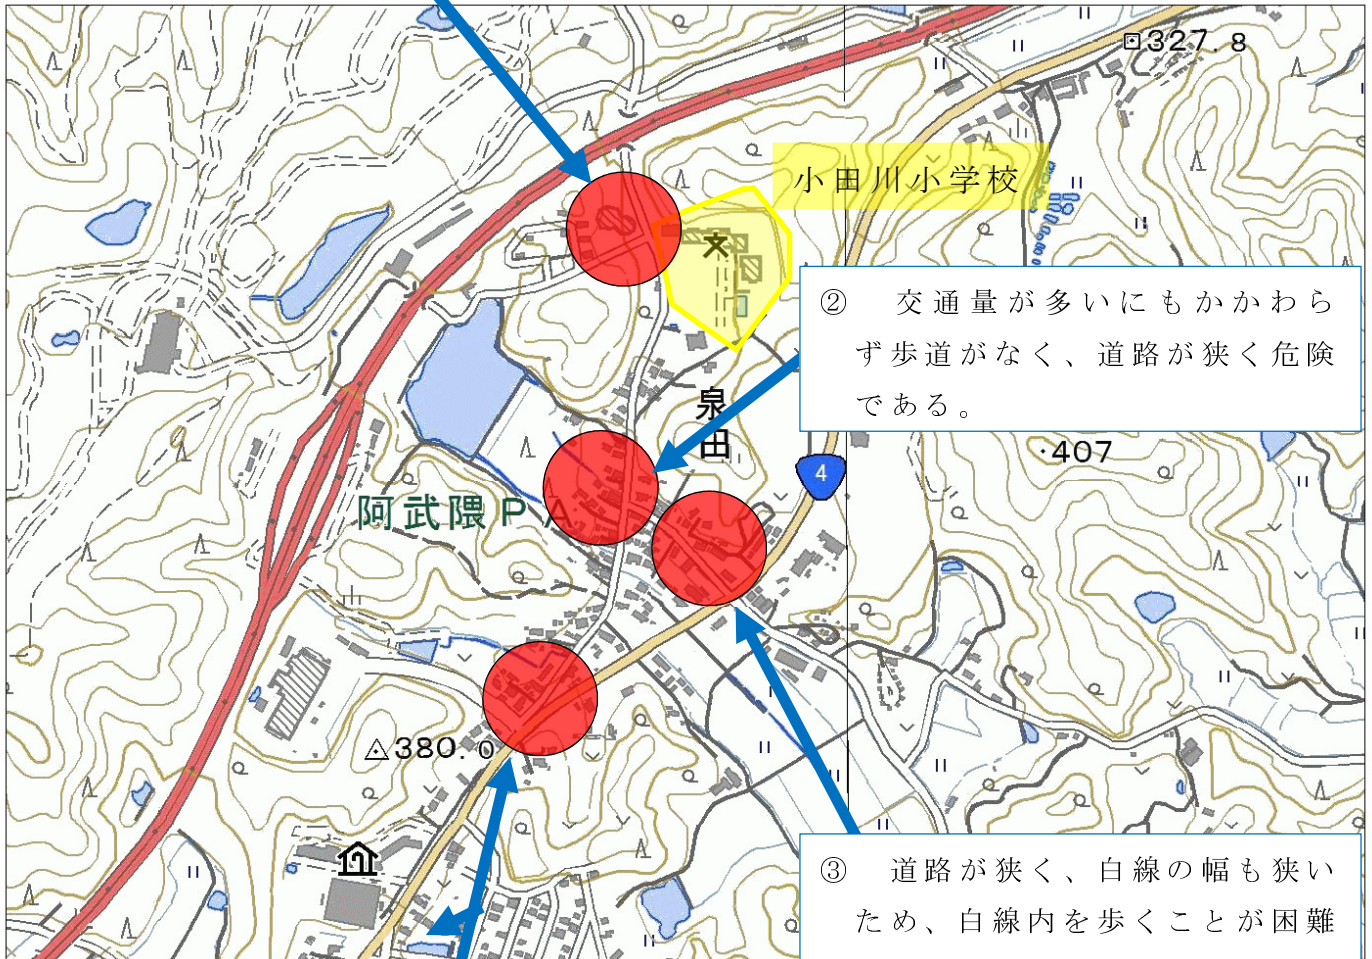
④ 横断歩道がなく、また、坂道であるので危険である。

② 交通量が多いにもかかわらず歩道がなく、道路が狭く危険である。

③ 道路が狭く、白線の幅も狭いため、白線内を歩くことが困難であり危険である。

① 朝交通量が多く、停止線がないため危険である。

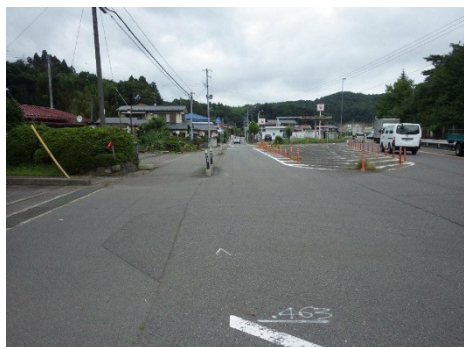
<点検箇所>

①ア 路線名等・・・国道4号線

イ 場所・・・萱根金ヶ入木村可鍛入り口（白河市金ヶ入14番地5付近）

・朝交通量が多く、停止線がないため危険である。

・車道を明確にするために外側線を引く。（27年度実施完了）

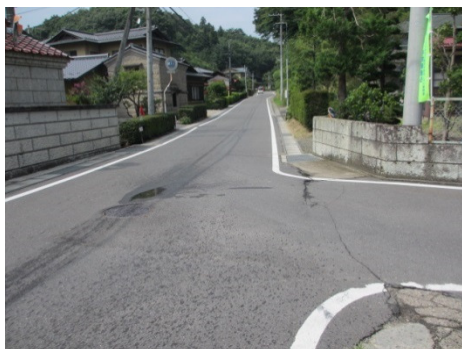
<点検箇所>

②ア 路線名等・・・市道（泉田芳賀須内線）

イ 場所・・・泉田地区内T字路（白河市泉田池ノ上74番地3付近）

・交通量が多いにもかかわらず歩道がなく、道路が狭く危険である。

・ドットラインを引く。（28年度以降実施予定）

・ミラーの角度を調整する。（27年度実施完了）

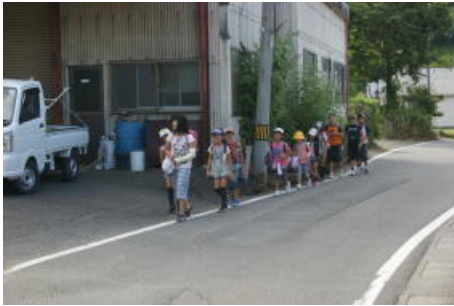
<点検箇所>

③ア 路線名等・・・市道（泉田大和田線）

イ 場所・・・泉田地区内の道路（白河市泉田池ノ上 99 番地付近）

・道路が狭く、白線の幅も狭いため、白線内を歩くことが困難であり危険である。

・「スクールゾーン」等の看板の設置を検討するとともに、右側を一列に歩行するよう指導する。

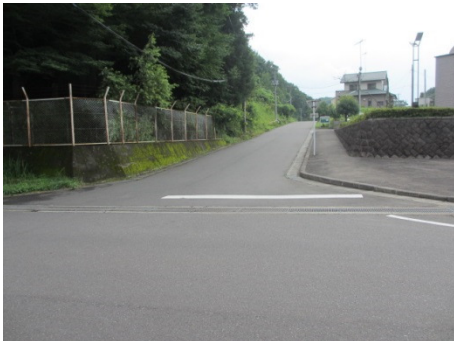
<点検箇所>

④ア 路線名等・・・市道（大久保線）

イ 場所・・・小田川行政センター脇の道路（白河市泉田池ノ上 88 番地付近）

・横断歩道がなく、また、坂道であるので危険である。

・停止線に「止まれ」の文字を入れる。（28年度以降実施予定）

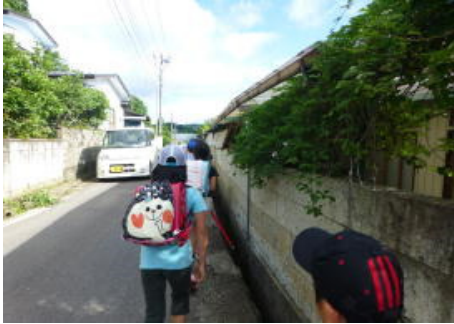
< 点検箇所 >

⑤ア 路線名等・・・市道（小田ノ里広谷地線）

イ 場所・・・小田ノ里からの通学路（白河市小田ノ里 46 番地付近）

・道路が狭く、側溝に蓋がなく危険である。

・ U 字溝を入れ、蓋をする。（28 年度以降実施予定）
