学 校 名	白河市立信夫第二小学校	点検箇所番号	18
路 線 名	県道 増見小田倉線		
場 所 (住所)	中沢団地前の交差点 (白河市大信増見字中沢1番地付近)		
通学路の状況 危険の内容	交通量が多いにもかかわらず、歩道やガードレールがない。冬期間は歩道がないため除雪後は車道にはみ出して登校するので、大変危険である。		
点検箇所の写真		対 策	
 		道路管理者	国道側は右折レーン、歩道の拡張を現在実施中だが、県道側の対応については検討中である。
対策後の写真		【点検箇所地図】	
(国道側は右折レーン、歩道の拡張を現在実施中)

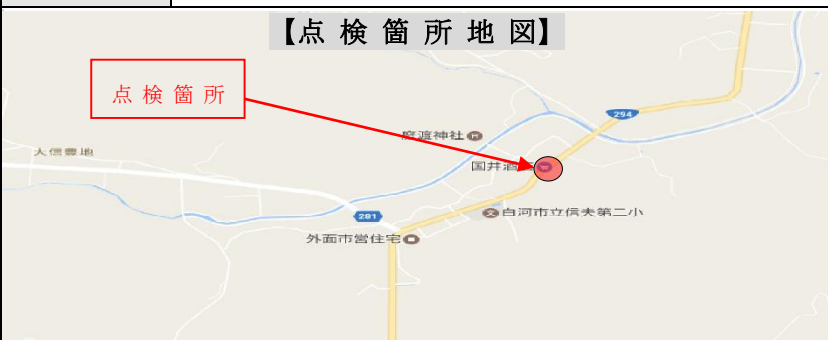
学 校 名	白河市立信夫第二小学校	点検箇所番号	20
路 線 名	国道 294号線		
場 所 (住所)	元国井商店前のS字カーブ (白河市大信増見字外面 55 番地付近)		
通学路の状況 危険の内容	交通量が多い上にスピードを出す車が多い。道路は学校方面からゆるい勾配がある上にS字カーブのため見通しも悪い。		
点検箇所の写真		対 策	
 		警 察 署	スピードの出し過ぎが多いため、取り締まりの強化、朝・夕の見回りの強化を行う。
 		【点検箇所地図】
