福島県白河市白河第四小学校校区（通学路対策箇所図）

◎ 結果一覧

【白河第四小学校】

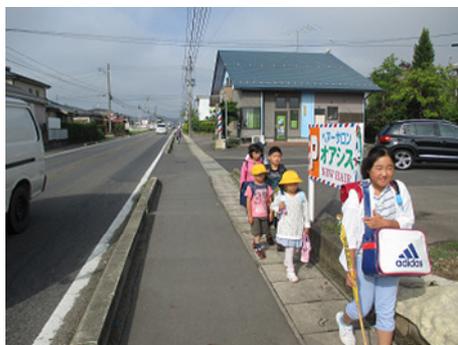
< 点検箇所 >

①ア 路線名等・・・県道（県道母畑白河線）

イ 場所・・・桜岡地内へアーサロンオアシス前（白河市大桜岡前 102 番地付近）

- ・交通量が多いが、近くに横断歩道がなく、児童が左右を確認しながら横断している状況である。

- ・「通学路」等の看板を設置することを検討する。設置には地域住民の合意が必要である。

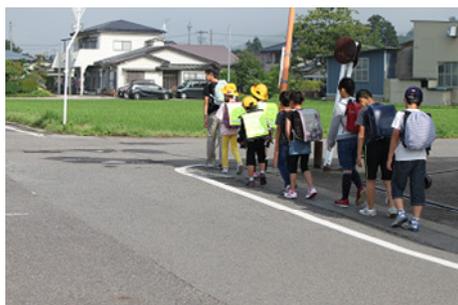
< 点検箇所 >

②ア 路線名等・・・市道（久田野本沼線）

イ 場所・・・久田野地区前田の十字路（白河市久田野月影 2 番地付近）

- ・交通量が多く、横断歩道がないため、児童が横断するのが危険である。

- ・交差点中心部に＋印を表示し、注意喚起する。（27 年度に実施完了）

- ・停止線に止まれを表示する。（28 年度に実施予定）

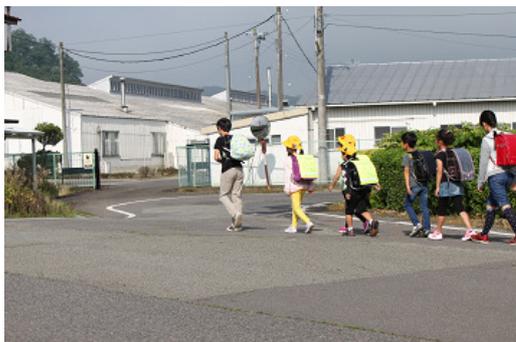
<点検箇所>

③ア 路線名等・・・市道（久田野本沼線）

イ 場所・・・久田野地区塚田の変形三叉路（白河市久田野塚田 24 番地付近）

- ・多くの登校班が通過し、交通量も多いが、横断歩道がなく危険である。

- ・緑色のラバーポールを生徒待機場所付近に設置する。（横断歩道設置後に実施済）

- ・横断歩道・停止線等を新規に設置する。（実施完了）

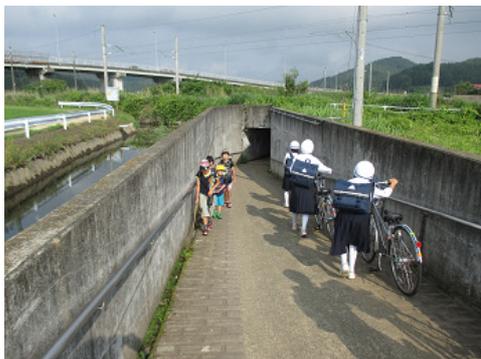
<点検箇所>

④ア 路線名等・・・市道（北裏岩崎線）

イ 場所・・・大和田石橋前の地下道通学路（白河市大和田石橋前 3 番地付近）

- ・交通量が多く、自転車も多く通ることから、接触事故等が起こる可能性が高い状況である。

- ・「通学時間帯の通行はご遠慮ください」等の看板を設置することを検討する。設置には地域住民の合意が必要である。
