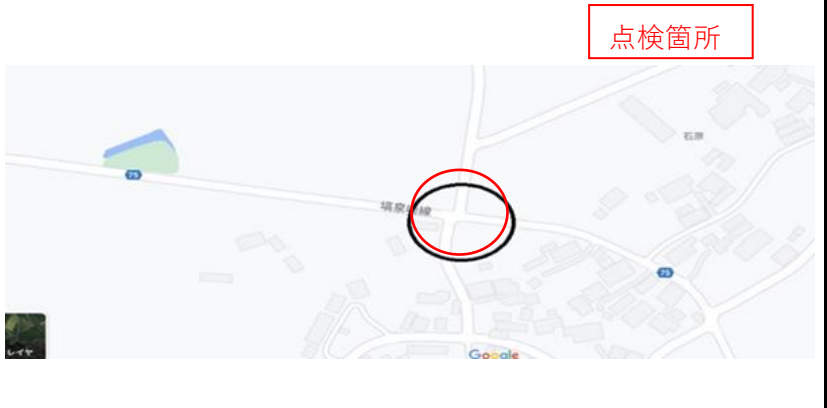
学校名	東中学校		点検箇所番号	2
路線名	県道塙泉崎線、市道石原集落道線			
場 所	白河市東下野出島字石原			
状 況	塙泉崎線の交通量が多く、坂になっているため見通しが悪い。石原方面から県道に出る交差点が見にくい。ミラー、注意喚起の看板設置を希望。			
点検箇所の写真		対 策		
 	学 校	通学指導において危険箇所の注意喚起を継続		
	道路管理者	市)歩行者用ミラーの設置を検討		
	警 察	速度取り締まりの実施を検討		
点検後の状況	<div style="border: 1px solid red; padding: 2px; display: inline-block;">点検箇所</div>
