# 福島県白河市白河第五小学校校区（通学路対策箇所図）

## ◎ 結果一覧

### 【白河第五小学校】

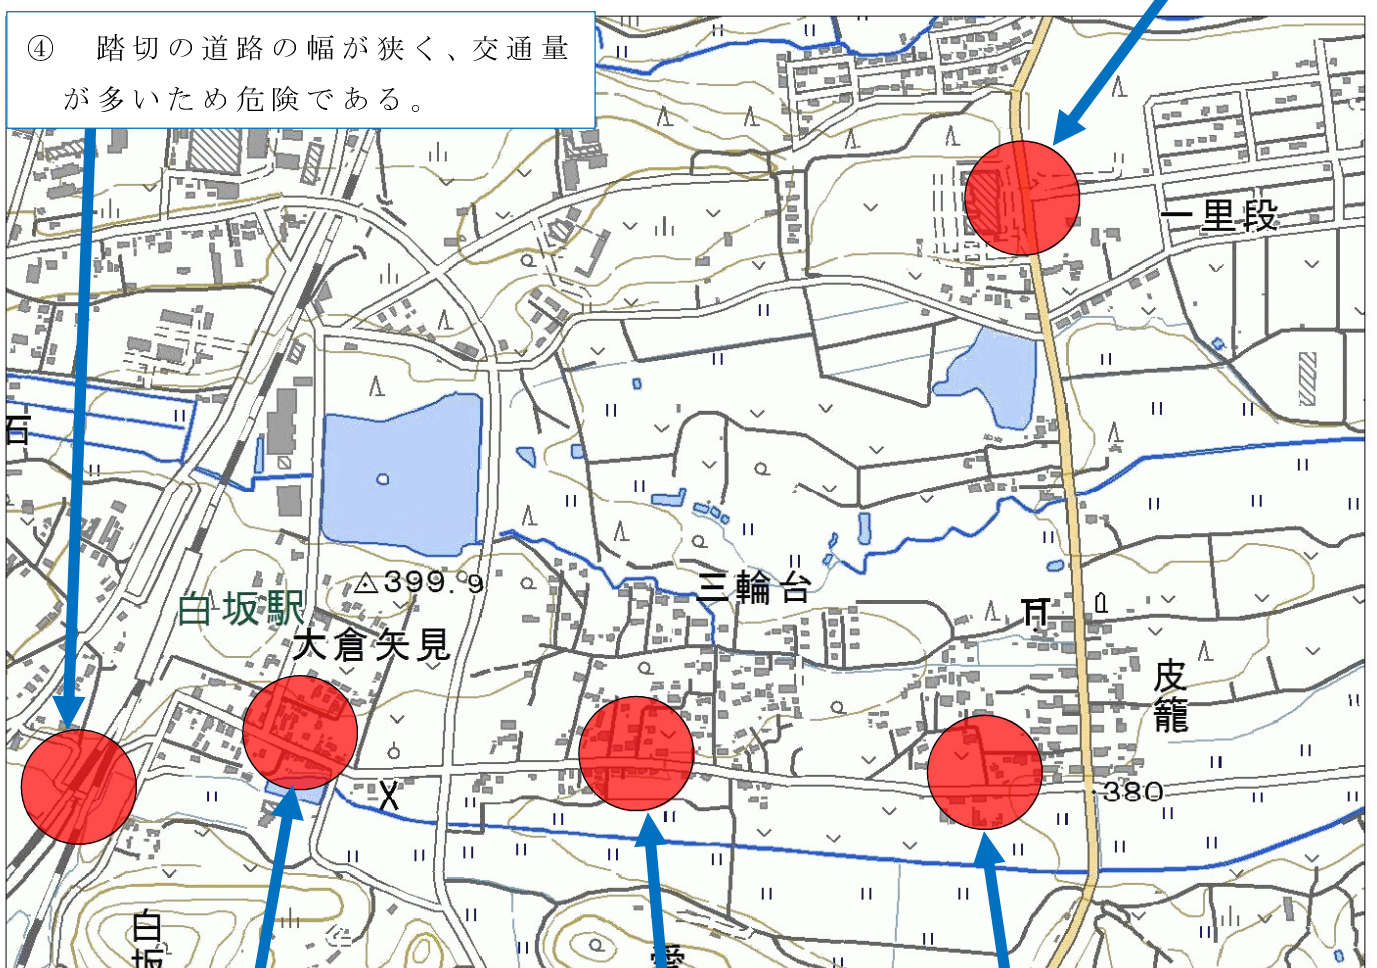
⑤ 道路の幅が狭く、歩道がないため、危険である。

④ 踏切の道路の幅が狭く、交通量が多いため危険である。

① 道路が狭く歩道がない場所で、交通量が多いため危険である。

③ 道路が狭く歩道がない場所で、交通量が多いため危険である。

② 道路が狭く歩道がない場所で、交通量が多いため危険である。

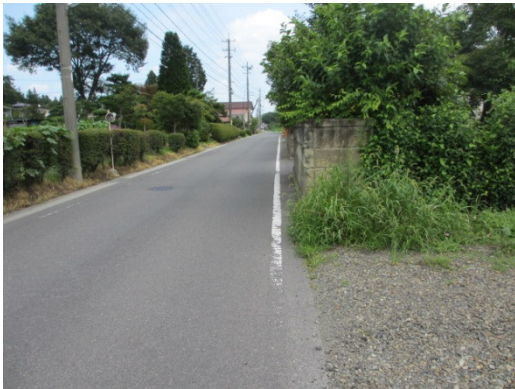
<点検箇所>

- ①ア 路線名等・・・市道（白坂駅十文字線）  
イ 場所・・・三輪台集会所付近の道路（白河市白坂三輪台 275 番地付近）  
ウ 通学路の状況・危険の内容  
・道路が狭く歩道がない場所で、交通量が多いため危険である。

- ・外側線の内側にドット線を引く。（28年度以降に実施予定）

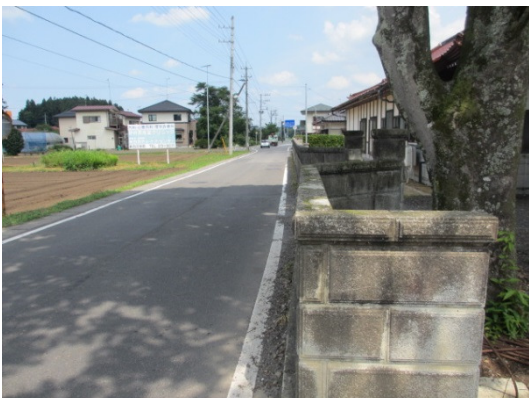
<点検箇所>

- ②ア 路線名等・・・市道（白坂駅十文字線）  
イ 場所・・・白坂皮籠集会所付近の道路（白河市白坂皮籠 100 番地付近）  
ウ 通学路の状況・危険の内容  
・道路が狭く歩道がない場所で、交通量が多いため危険である。

- ・外側線の内側にドット線を引く。（28年度以降に実施予定）

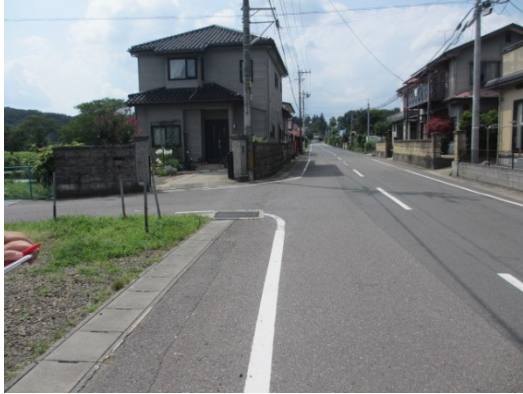
<点検箇所>

- ③ア 路線名等・・・県道（白坂停車場線）  
イ 場所・・・白坂駐在所付近（白河市白坂大倉矢見 111 番地付近）  
ウ 通学路の状況・危険の内容  
・道路の幅が狭く、歩道がないため、危険である。

- ・路側帯のカラー化を検討したが、通過交通が少なく、登下校人数も少ないため効果が薄いと判断し、対策は見合わせる。

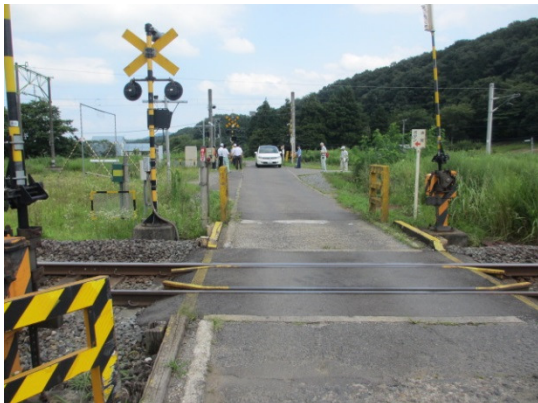
<点検箇所>

- ④ア 路線名等・・・市道（大倉矢見西線）  
イ 場所・・・J R 白坂駅の南の白坂踏切（白河市白坂大倉矢見 61 番地付近）  
ウ 通学路の状況・危険の内容  
・踏切の道路の幅が狭く、交通量が多いため危険である。

- ・「通学路につき、運転にご注意ください」等の看板を設置することを検討する。

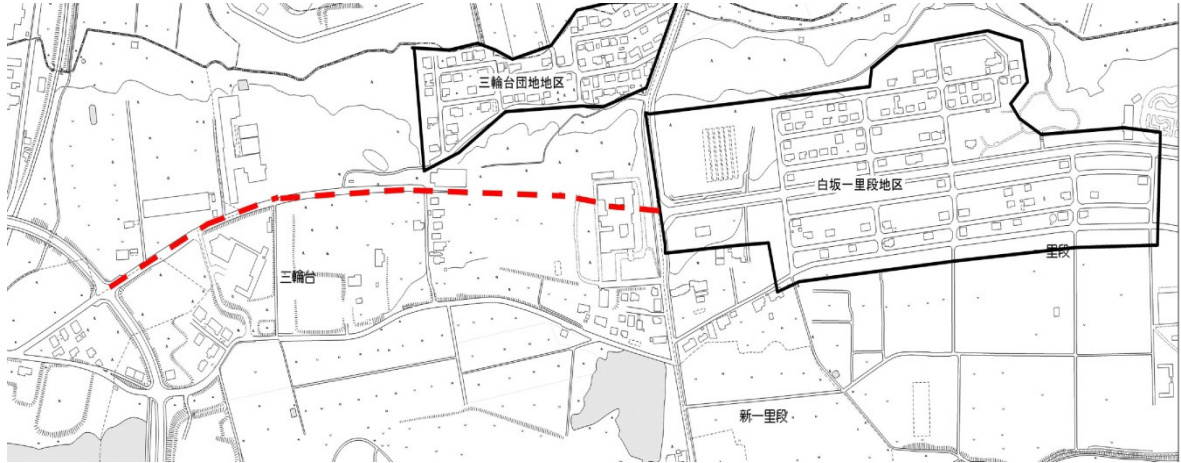
< 対策予定図 >

⑤ア 路線名等・・・市道（大倉矢見三輪台線）

- ・交通量が多いにもかかわらず歩道がなく、危険である。

- ・歩道付き道路を整備する。（28年度より実施中）
