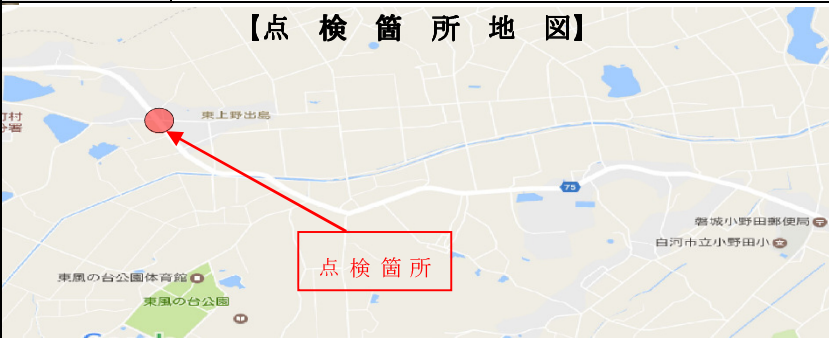
学 校 名	白河市立小野田小学校	点検箇所番号	1
路 線 名	県道 塙泉崎線		
場 所 (住所)	本宮金属前横断歩道 (白河市東上野出島字西原 18 番地付近)		
通学路の状況 危険の内容	登校時は通勤のため交通量が多く、4方向から車が来る。		
点検箇所の写真		対 策	
 		道路管理者	「通学路」等の表示を設置する。(29年度以降実施予定)
		警 察 署	横断歩道設置・停止線1か所の引き直しをする。(29年度以降実施予定)
		学 校	「通学路」の表示設置を町内会と検討する。
対策後の写真		【点 検 箇 所 地 図】	
(29年度以降実施予定)

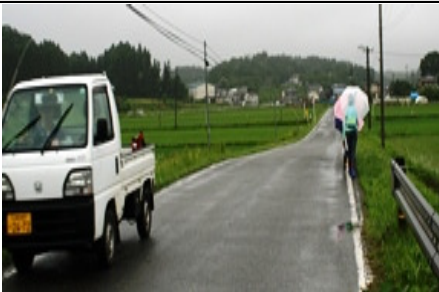
学 校 名	白河市立小野田小学校	点検箇所番号	3
路 線 名	市道 釜子赤羽線		
場 所 (住所)	横山方面から小学校に向かう道路 (白河市東下野出島字宮川 113 番地付近)		
通学路の状況 危険の内容	道路の幅が狭い。すれちがう車がいると歩行者はぎりぎり路面を歩く状態になる。		
点検箇所の写真		対 策

道路管理者 第1期は橋から南側の歩道設置、第2期は橋から北側への延伸を予定。(平成29年度以降に社会資本整備総合交付金事業にて実施中)	
対策後の写真		【点 検 箇 所 地 図】	
(29年度以降に社会資本整備総合交付金事業にて実施中)

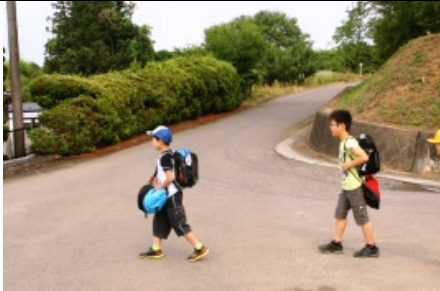
学 校 名	白河市立小野田小学校	点検箇所番号	5
路 線 名	市道 岩井戸矢武川線		
場 所 (住所)	岩井戸公民館下り付近 (白河市東野出島岩井戸 53 番地付近)		
通学路の状況 危険の内容	交差点である。ゆるやかではあるが坂から下りてくる車はスピードが出ている。		
点検箇所の写真		対 策

道路管理者	坂道に減速表示、左右の道路の停止線を消し、ドットラインに変更する。(29年度以降に実施予定)
対策後の写真		【点検箇所地図】	
(29年度以降に実施予定)
