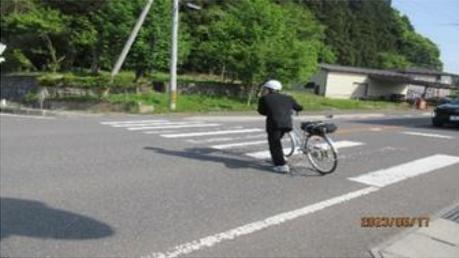
学校名	大信中学校	点検箇所番号	1
路線名	国道294号		
場 所	大信商工会前の横断歩道(白河市大信町屋字町屋195付近)		
状 況	国道でトラックなどの交通量が多く信号もないため危険である。通学路とわかるような道路への標示やドライバーへの注意喚起を促す看板などを設置願う。		
点検箇所の写真		対 策

学 校	通学指導において危険箇所の注意喚起と街頭指導を継続	
	道路管理者	横断歩道予告の標示があり、更なる路面標示は運転者が混乱する可能性あり困難	
	警 察	警)横断歩道引き直しとパトロール実施を検討 安協)注意喚起看板の設置を検討	
点検後の状況

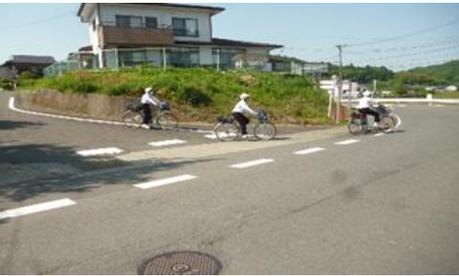
学校名	大信中学校	点検箇所番号	2
路線名	市道古館赤坂線		
場 所	山田屋旅館前道路(白河市大信町屋字町屋249付近)		
状 況	車道のカーブの位置に、通学路の路地があるため車から見えにくく、停止線があるが注意が必要。本線側に通学路とわかるような道路への標示やドライバーへの注意喚起を促す看板などの設置を望む。		
点検箇所の写真		対 策

学 校	通学指導において危険箇所の注意喚起を継続	
	道路管理者	停止線を引き直し、「止まれ」看板を設置済み	
	警 察		
点検後の状況

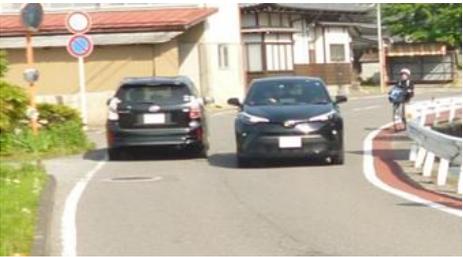
学校名	大信中学校		点検箇所番号	3
路線名	県道矢吹天栄線			
場 所	白河市大信下小屋字日和田付近			
状 況	交通量が多いが、歩道がなく路側帯の幅も非常に狭い(数センチ)。車両が通学中の自転車を追い抜こうとすると、対向車線にはみ出すので非常に危険である。通学路とわかるような道路への標示やドライバーへの注意喚起を促す看板など設置を望む。			
点検箇所の写真		対 策

学 校	通学指導において危険箇所の注意喚起を継続	
		道路管理者	道路整備の計画あり工事実施に向けて事業を進める	
		警 察	安協)注意喚起看板設の設置を検討	
点検後の状況		<div style="border: 1px solid red; display: inline-block; padding: 2px;">点検箇所</div>
