令和6年度 通学路の危険箇所

| 学校名 | 白河市立五箇小学校 | 点検箇所番号 | 五箇小① | 6 |
| 路線名 | 県道 白河石川線 | | | |
| 場 所 | 五箇小学校 ～（白河市田島165-2 ～ ） | | | |

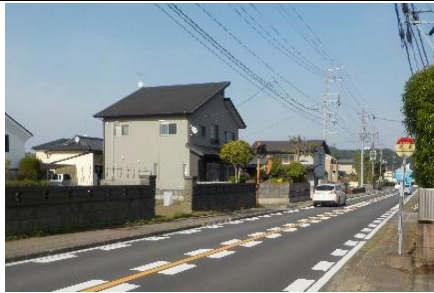
| 状 況 | 交通量が多いことに加え、スピードを出す自動車が多い。<br>歩道はあるものの、自動車がはみ出しかねないため、危険である。 | | | |

| | 学 校 | 見守り隊と協力し、歩道の右端を歩く等通学指導を継続する。<br>両車線の車が停止したことを確認し横断するよう注意喚起する。 | | |
| | 道路管理者 | ドットラインにより注意喚起しているが、横断歩道前後にダイヤモンドマークをR7に表示する。 | | |

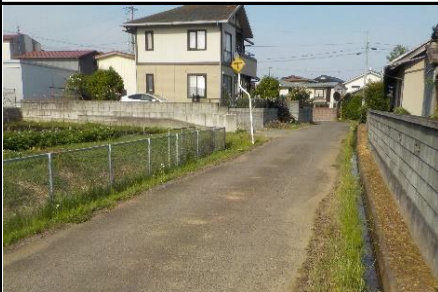
| 学校名 | 白河市立五箇小学校 | 点検箇所番号 | 五箇小② | 7 |

| 状 況 | 白河石川線が危険なことから、一本裏道を歩いている。道路の幅が狭いことに加え、道路脇の側溝に蓋がなく、車がきたときに避けることが難しい。 | | | |

| | | 学 校 | 車を避ける際、側溝があり危険なことを知らせ、注意を喚起する。 | |
| | | 道路管理者 | 自治会からの要望も確認して対応を検討する。 | |

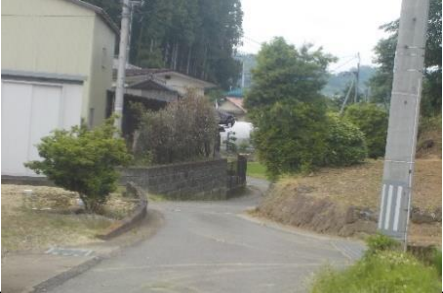
| 学校名 | 白河市立五箇小学校 | 点検箇所番号 | 五箇小③ | 8 |

| 状 況 | 道路が狭い上に、カーブになっており、見通しがとてもよくないので危険である。 | | | |

| | 学 校 | 運転手から見えづらいことを意識させ、注意を喚起する。右端を歩く、左右確認など通学指導を継続する。 | | |
| | 道路管理者 | 「通学路」の路面標示および区画線を検討する。 | | |
