報告様式2

学 校 名	白河市立東北中学校		点検箇所番号	1
路 線 名	市道			
場所 (住所)	白河市久田野中田 71-5			
通学路の状況 ・危険の内容	非常に狭く、坂道を下った先にトンネルがあり、出合頭に衝突する恐れがあり危険である。自転車を降りて通ることを促す看板の設置、スピードを落として通ることができるよう対策をお願いしたい。			
点検箇所の写真	対 策

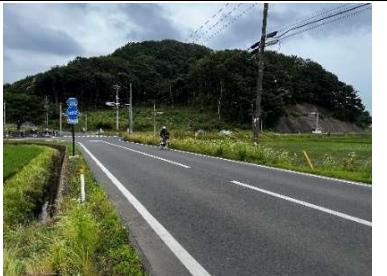
学 校 名	白河市立東北中学校		点検箇所番号	2
路 線 名	県道久田野停車場線			
場所 (住所)	白河市久田野岩崎			
通学路の状況 ・危険の内容	歩道がなく、車と近い距離で違うため危険である。また、登下校時は交通量も多い。歩道を作る、もしくは自転車や歩行者が安全に通ることができる対策をお願いしたい。			
点検箇所の写真	対 策

学校	登下校の通学指導を継続して行う。		
	道路管理者	防犯灯については、設置基準に従い設置されているので増設は不要【対策済み】		
	警察署	白バイ隊などによる交通取り締まりの実施。		
対策後の写真
