学校名	大信小学校		点検箇所番号	1
路線名	県道矢吹天栄線			
場 所	田畠橋前 白河市大信上新城字下川原付近			
状 況	横断歩道はあるが交通量が多く、車が止まらない。ボタン式信号機の設置または通学路と分かれるような道路への表示やドライバーへの注意喚起を促す表示をしてほしい。			
点検箇所の写真	対 策

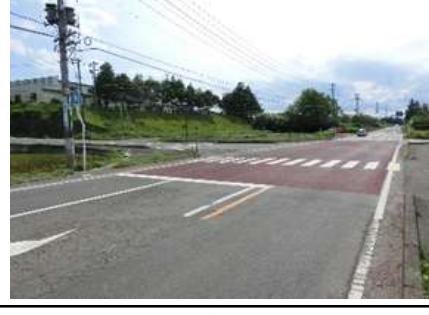
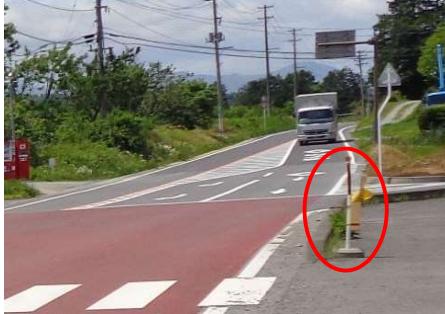
学校名	大信小学校		点検箇所番号	2
路線名	県道矢吹天栄線			
場 所	川島製作所前交差点 白河市大信下新城字中区付近			
状 況	横断歩道はあるが交通量が多く、車が止まらない。ボタン式信号機の設置をお願いしたい。			
点検箇所の写真	対 策

学 校	道路の歩き方や横断歩道での待ち方などについて、校外子ども会等で指導を行ってきた。		
	道路管理者			
	警 察	パトロールの実施 横断歩道に横断旗を設置		
	点検箇所			
点検後の状況

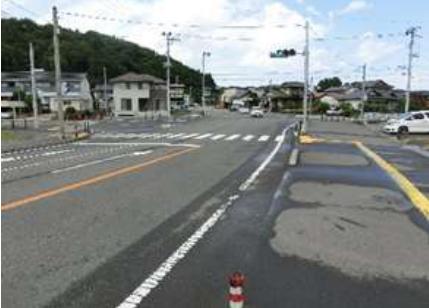
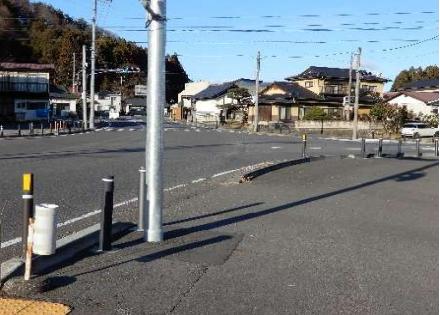
学校名	大信小学校	点検箇所番号	5
路線名	国道294号		
場 所	町屋交差点(白河市大信町屋字町屋)		
状 況	交差点北側のボラードが一部途切れており、信号待ちの児童に危険がある。一連でガードレールを設置してほしい。

学 校	校外子ども会等で注意喚起はしているが、交通量も多く、スピードを出して運転している車も少ないので早急な対応をお願いしたい。	
	道路管理者	設置が可能な場所へのボラード設置を検討済 【対策済み】	
	警 察		
点検後の状況
