学校名	東中学校	点検箇所番号	1		
路線名	市道宮町秋山線				
場 所	白河市東釜子字矢越山				
状 况	道幅が狭く、交通量が多い。また、交差点は見通しが悪い。以前から拡張工事を要望している。				
点検箇所の写真	<p>対 策</p>

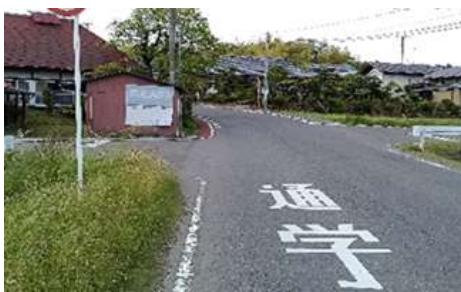
学校名	東中学校	点検箇所番号	2		
路線名	県道塙泉崎線、市道石原集落道線				
場 所	白河市東下野出島字石原				
状 况	塙泉崎線の交通量が多く、坂になっているため見通しが悪い。石原方面から県道に出る交差点が見にくい。ミラー、注意喚起の看板設置を希望。				
点検箇所の写真	<p>対 策</p>

学 校	通学に利用する生徒が限られている地域のため、個別に確認して通学するように注意を促した。			
	道路管理者	県道部カラー塗装済み(県) 車両用ミラー設置済(市)【検討については継続していく】			
	警 察	パトロール実施済み			
	点検箇所				
点検後の状況

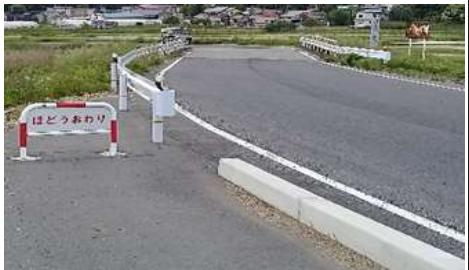
学校名	東中学校	点検箇所番号	3						
路線名	県道塙泉崎線								
場 所	白河市東上野出島字板倉								
状 況	橋の先から歩道がなく、交通量も多いので危険である。注意喚起の看板の設置、または歩道の整備をお願いしたい。								
点検箇所の写真	<p>対 策</p>

<table><tr> <td>学 校</td> <td>4月の交通指導の際に、全校生で危険箇所の一つとして確認した。</td> </tr><tr> <td>道路管理者</td> <td>実施に向けては、長期(10年程度)の時間を要する。 【継続実施中】</td> </tr></table>
