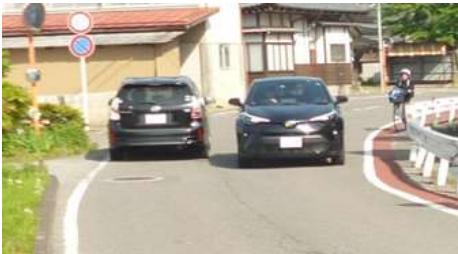
学校名	大信中学校		点検箇所番号	3
路線名	県道矢吹天栄線			
場 所	白河市大信下小屋字日和田付近			
状 況	交通量が多いが、歩道がなく路側帯の幅も非常に狭い(数センチ)。車両が通学中の自転車を追い抜こうとすると、対向車線にはみ出るので非常に危険である。通学路とわかるような道路への標示やドライバーへの注意喚起を促す看板など設置を望む。			
点検箇所の写真		対 策

学 校	通学指導において危険箇所の注意喚起を継続	
		道路管理者	設計済、用地測量ほぼ完了。【継続】	
		警 察		
点検後の状況		<div style="border: 1px solid red; padding: 2px; display: inline-block;">点検箇所</div>
