## 令和6年度 通学路の危険箇所

| 学校名 | 白河市立白河南中学校 | 点検箇所番号 | 白南中① | 14 |
| 路線名 | 新白河南湖ニュータウン1号線 | | | |
| 場 所 | 白河市影鬼越南東部出口（白河市影鬼越30番地付近） | | | |

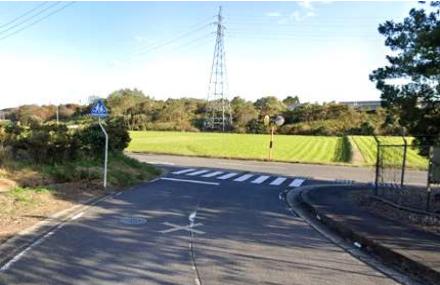
| 状 况 | 生徒は登校時、この急な下り坂を下り、丁字路を曲がることになる。道路の朝晩の交通量も多いため、危険である。過去に接触事故も起きている。 | | | |

| | 学 校 | 通学指導において危険箇所の注意喚起を継続する。<br>上下校時の安全指導を継続して行い、注意喚起する。 | | |
| | 道路管理者 | 減速のための路面標示、区画線の発注済み。 | | |

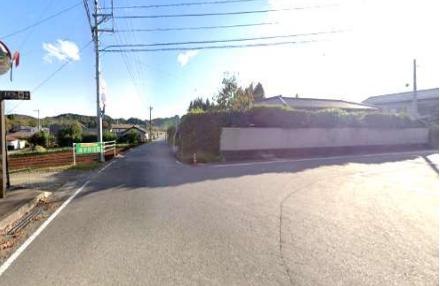
| 状 况 | 丁字路で、道幅も急に狭くなる場所である。植え込みもあり見通しも悪い。朝晩の交通量も多い。 | | | |

| | 学 校 | 通学指導において危険箇所の注意喚起を継続する。<br>上下校時の安全指導を継続して行い、注意喚起する。 | | |
| | 道路管理者 | 用地買収を交渉中。 | | |
| | 警 察 | 取り締まりの実施。 | | |

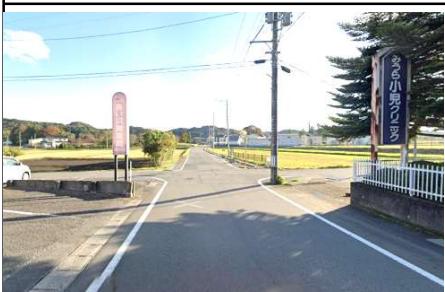
| 状 况 | 道幅が狭い直線道路であるが、朝晩の交通量が多く歩道のスペースもない。自転車通学の生徒にとっても危険である。 | | | | | | |

| | 学 校 | 通学指導において危険箇所の注意喚起を継続する。<br>登下校時の安全指導を継続して行い、注意喚起する。 | | | | | |
| | 道路管理者 | 用地買収を交渉中。 | | | | | |
| | 警 察 | 取り締まりの実施。 | | | | | |
