令和6年度 通学路の危険箇所

| 学校名 | 白河市立白河第三小学校 | 点検箇所番号 | 白三小① | 4 |

| 学校名 | 白河市立白河第三小学校 | 点検箇所番号 | 白三小② | 5 |

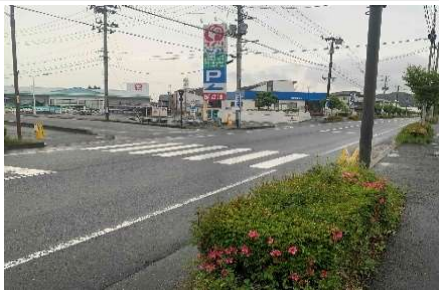
| 点検箇所の写真 | | 対 策 | | |

| 路線名 | 市道白河駅八竜神線 | | | |
| 場 所 | ほっともっと旭町店付近丁字路（白河市旭町1丁目238-1付近） | | | |
| 状 況 | 登下校に使用する児童もあり、信号がない横断歩道がある丁字路となっている。交通量も多く、横断が危険である。 | | | |

| | | 学 校 | 見守り隊に活動を促すとともに通学指導を継続する。 通学指導において危険箇所の注意喚起を継続する。 | |
| | | 道路管理者 | カラー舗装を発注済 | |
| | | 警 察 | 信号機の新設は困難であり、近くの信号機を移設または統合となる。 | |
