令和7年度 通学路の危険箇所

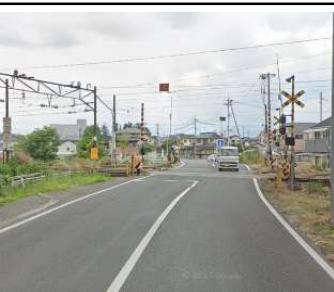
学校名	白河市立白河第二小学校	点検箇所番号	白河二小①	1
路線名	御台場通り 市道登町線			
場 所	踏切（月の家前）			
状 况	歩道がなく狭い。車がギリギリを通り、大変危険である。 また、遮断機が開くのを待つ場所が狭く危険である。			
点検箇所の写真

学 校	<ul style="list-style-type: none"> 車道に寄り過ぎないように1列で歩くようにする。 車や自転車が来ていないかよく確認してから踏切を渡るようにする。 		
	道路管理者	<ul style="list-style-type: none"> 歩道設置にはJRとの協議が必要となることから、早期の実現は困難 待機場所確保のため、路肩にラバーポールの設置を検討する。 		
	警 察			
点検後の状況

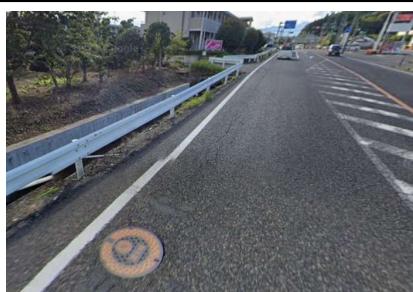
学校名	白河市立白河第二小学校	点検箇所番号	白河二小②	2
路線名	国道289号線（甲子街道）			
場 所	中山下の農業用水路			
状 况	道路脇を流れる農業用水路は大変水量が多く、落下事故が起きると自力脱出は困難である。大雨後や除雪後などはさらに危険度が高まる。			
点検箇所の写真

学 校	安全通行確保のために水路蓋の設置を強くお願いしたい。		
	道路管理者	【県】水道管理者とも話をしていく。市と協力して進めていきたい。		
	警 察	滞留場所が確保でき次第、歩行者信号機の設置を進める。		
点検後の状況
