伝統的工法で壮大な姿を再現

# よみがえりゆく 白河のシンボル

小峰城の石垣修復は、現在、石材の撤去作業が終了し、いよいよ本格的な工事が始まります。  
今月号では、これまでシリーズでお知らせしている「小峰城石垣再生への歩み」の拡大版として、小峰城の「今」をお知らせします。

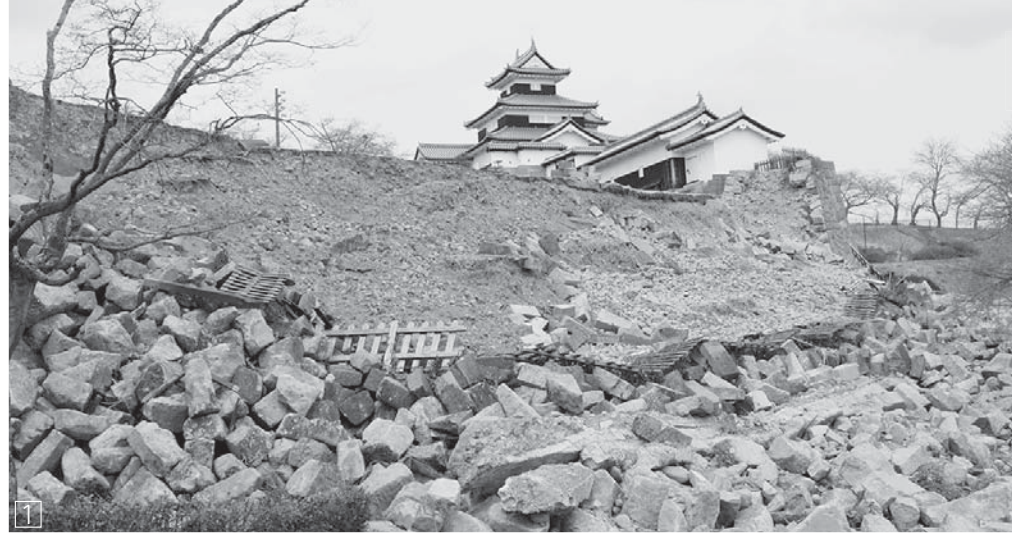
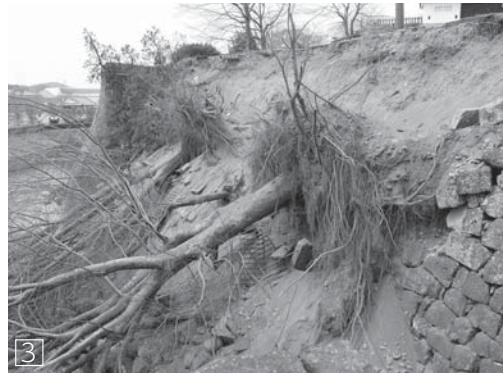
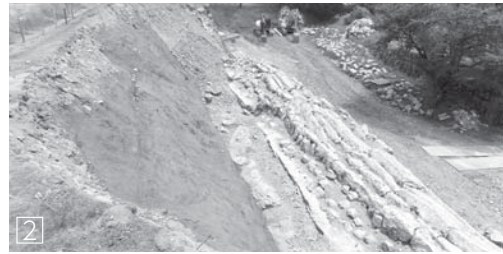
①最も被害が大きかった本丸南面石垣  
②石垣の背面に用いたコンクリートが倒れた姿（本丸南面）  
③樹木とともに石垣が崩れた竹之丸南面

撤去した石材は、1個ずつ大きさや加工の特徴、再利用が可能かどうかの観察を行い「石材カルテ」にまとめました。また、崩落の原因を検証した結果、本丸南面の大規模な崩落は、昭和の時代に行われた**現代工法**での修復工事の際、石垣の背面をコンクリートで固めたことが大きな原因であったことが分かりました。

現代工法は、裏込め石の代わりにコンクリートを使用します。築石を固定するため安定しているように見えますが、地震の場合は揺れを面として直接受け、大きな被害に結びつくことがあります。小峰城石垣の場合、本丸南面にコンクリートが用いられていました。これが面として地震の揺れを受け、壁が一瞬にして前方に倒れたと考えられます。

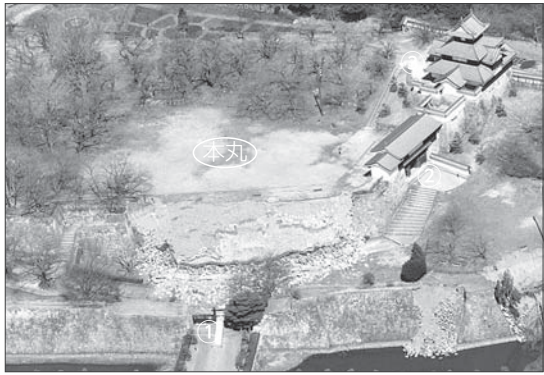
①清水門  
②前御門  
③三重櫓

修復は、**清水門**・**前御門**・**本丸**・**三重櫓**までを開放できるようにするため、その経路上に存在する清水門・本丸南面・前御門・三重櫓の修復を最優先に行います。そのほかの崩落箇所については、継続して修復を進め徐々に開放範囲を広げていく予定です。
