学校名	釜子小学校	点検箇所番号	1
路線名	市道北町蕪内線		
場 所	白河市東栃本千田堤		
状 況	大型車が多く、スピードを出したり、追い越しをしたりする車が多い。子どもが待っていても横断歩道で止まらない車も多い。歩道が途切れている場所がある。		
点検箇所の写真		対 策

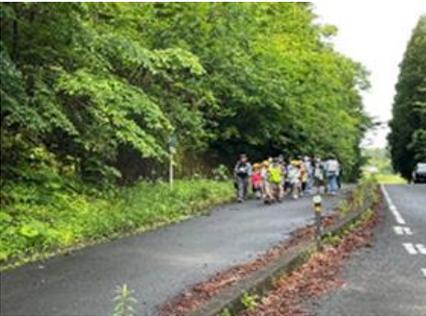
学校名	釜子小学校	点検箇所番号	2
路線名	深仁井田釜子小学校線		
場 所	白河市東釜子 龍ヶ窪の歩道		
状 況	歩道はあるが、木が歩道にかかっている薄暗く人気がない。LEDの街灯が設置されているが街灯間の距離が長く暗い。坂道のため冬期間は凍結のため滑りやすい。		
点検箇所の写真		対 策

学 校	通学指導において危険箇所の注意喚起を継続 除雪については保護者等への依頼を検討	
	道路管理者	路肩の樹木伐採を検討 歩道の凍結対策として融雪剤の現地配備を継続	
	警 察	下校時間帯のパトロール実施を検討	
	<div style="border: 1px solid red; padding: 2px; display: inline-block;">点検箇所</div>		
点検後の状況

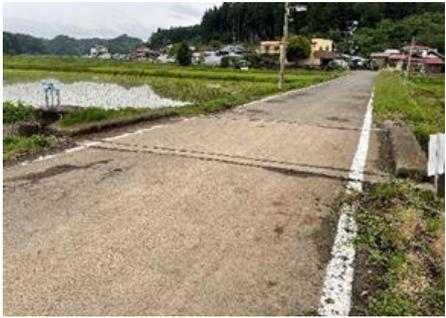
学校名	釜子小学校	点検箇所番号	3
路線名	市道本町百目木線、西ノ内百目木線		
場 所	白河市東釜子新百目木十字路		
状 況	直線であるのでスピードを出して車が通るが、道幅が狭いため危ない。 通学路に水路があるがフェンスがない。		
点検箇所の写真		対 策

学 校	通学指導において危険箇所の注意喚起を継続	
	道路管理者	路面標示を検討、水路部には転落防止柵の設置を検討	
	警 察	パトロール実施を検討	
点検後の状況	<div style="border: 1px solid red; display: inline-block; padding: 2px;">点検箇所</div>
