## 小峰城の石垣

⑫ 災害復旧で分かったことー  
将来に守り伝えていくために

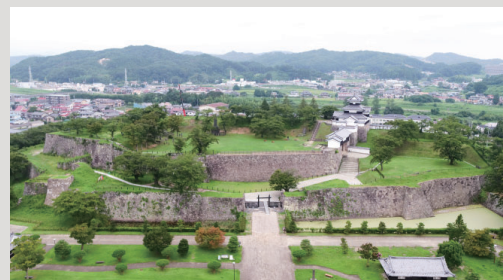
災害復旧が完了した小峰城

東日本大震災による小峰城の石垣修復は、私たちに多くのことを教えてくれました。修復を行った箇所では、これまでも、繰り返し修復されてきたことが確認できました。過去の修復では、石垣の平面形状を直線から円弧状に変更したり、石垣の下部に前押さえ石を設置するなど、崩落や変形が起らないよう、知恵を絞り、工夫してきたことが分かりました。石垣修復は、調査で確認した石垣の構造（石垣の形状や勾配、栗石層の幅など）をもとに行いました。構造や地盤などに弱さがあり、補強が必要な場合には、実際に確認した過去の修復方法を参考にし、伝統工法の範囲内で補強を行っています。

災害復旧の工事は終了しましたが、今後は、石垣や盛土が崩落した範囲を参考に、その外側に柵や園路を設けるなど、万一の災害発生に備えた整備や、石垣に影響する樹木の管理も行っていく予定です。また、石垣をより良い姿で残していくため、石垣面ごとの状態（変形や石材の劣化など）を記録する「石垣カルテ」を作り、継続的な観察を行っていきます。震災からの復旧で得た経験と、修復に伴う調査で分かった情報をいかし、小峰城の石垣を未来へ引き継いでいきます。

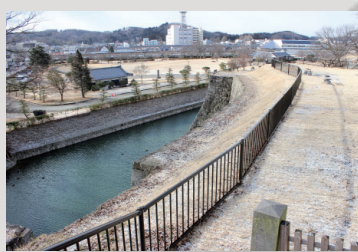
竹之丸石垣上面の整備
