令和4年度

白河市トンネル長寿命化修繕計画

令和5年3月

白河市

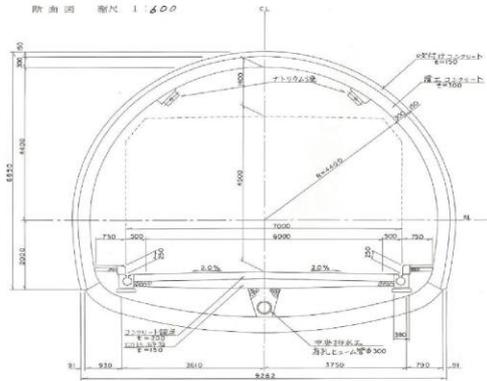
<p>【標準断面図】</p>

■トンネル緒元			
路線名	市道 上小屋西郷線	建築限界高	4.50m
所在地	福島県白河市大信隈戸	中央高	5.90m
完成年次	平成9年	有効高	4.50m
トンネル延長	325.4m	縦断勾配	-
工法	NATM	直線区間長	-
交通量	-	曲線区間長	-
土被り	-	トンネル等級	D
内空断面積	42.3m ²	内装板種類	内装版なし
道路幅	7.00m	舗装種類	コンクリート
車道幅	6.00m	照明種類	ナトリウム灯
歩道幅	1.50m	換気方式	自然

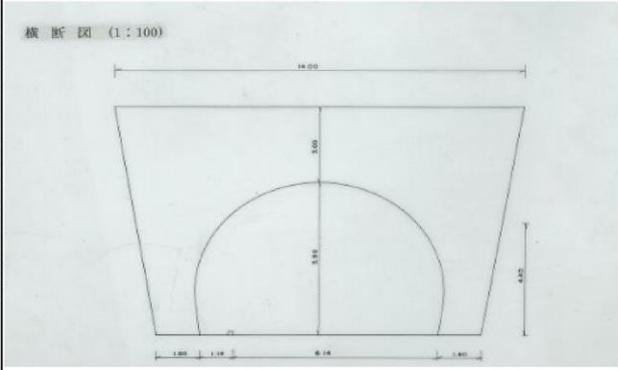
【位置図】	【標準断面図】

路線名	市道 舍利石関平線	建築限界高	-
所在地	福島県白河市表郷八幡字後山	中央高	6.00m
完成年次	昭和52年	有効高	4.40m
トンネル延長	192.3m	縦断勾配	-
工法	矢板工法(在来工法)	直線区間長	192.3m
交通量	-	曲線区間長	-
土被り	-	トンネル等級	D
内空断面積	-	内装板種類	内装版なし
道路幅	8.14m	舗装種類	コンクリート系
車道幅	5.50m	照明種類	ナトリウム灯
歩道幅	1.14m	換気方式	自然

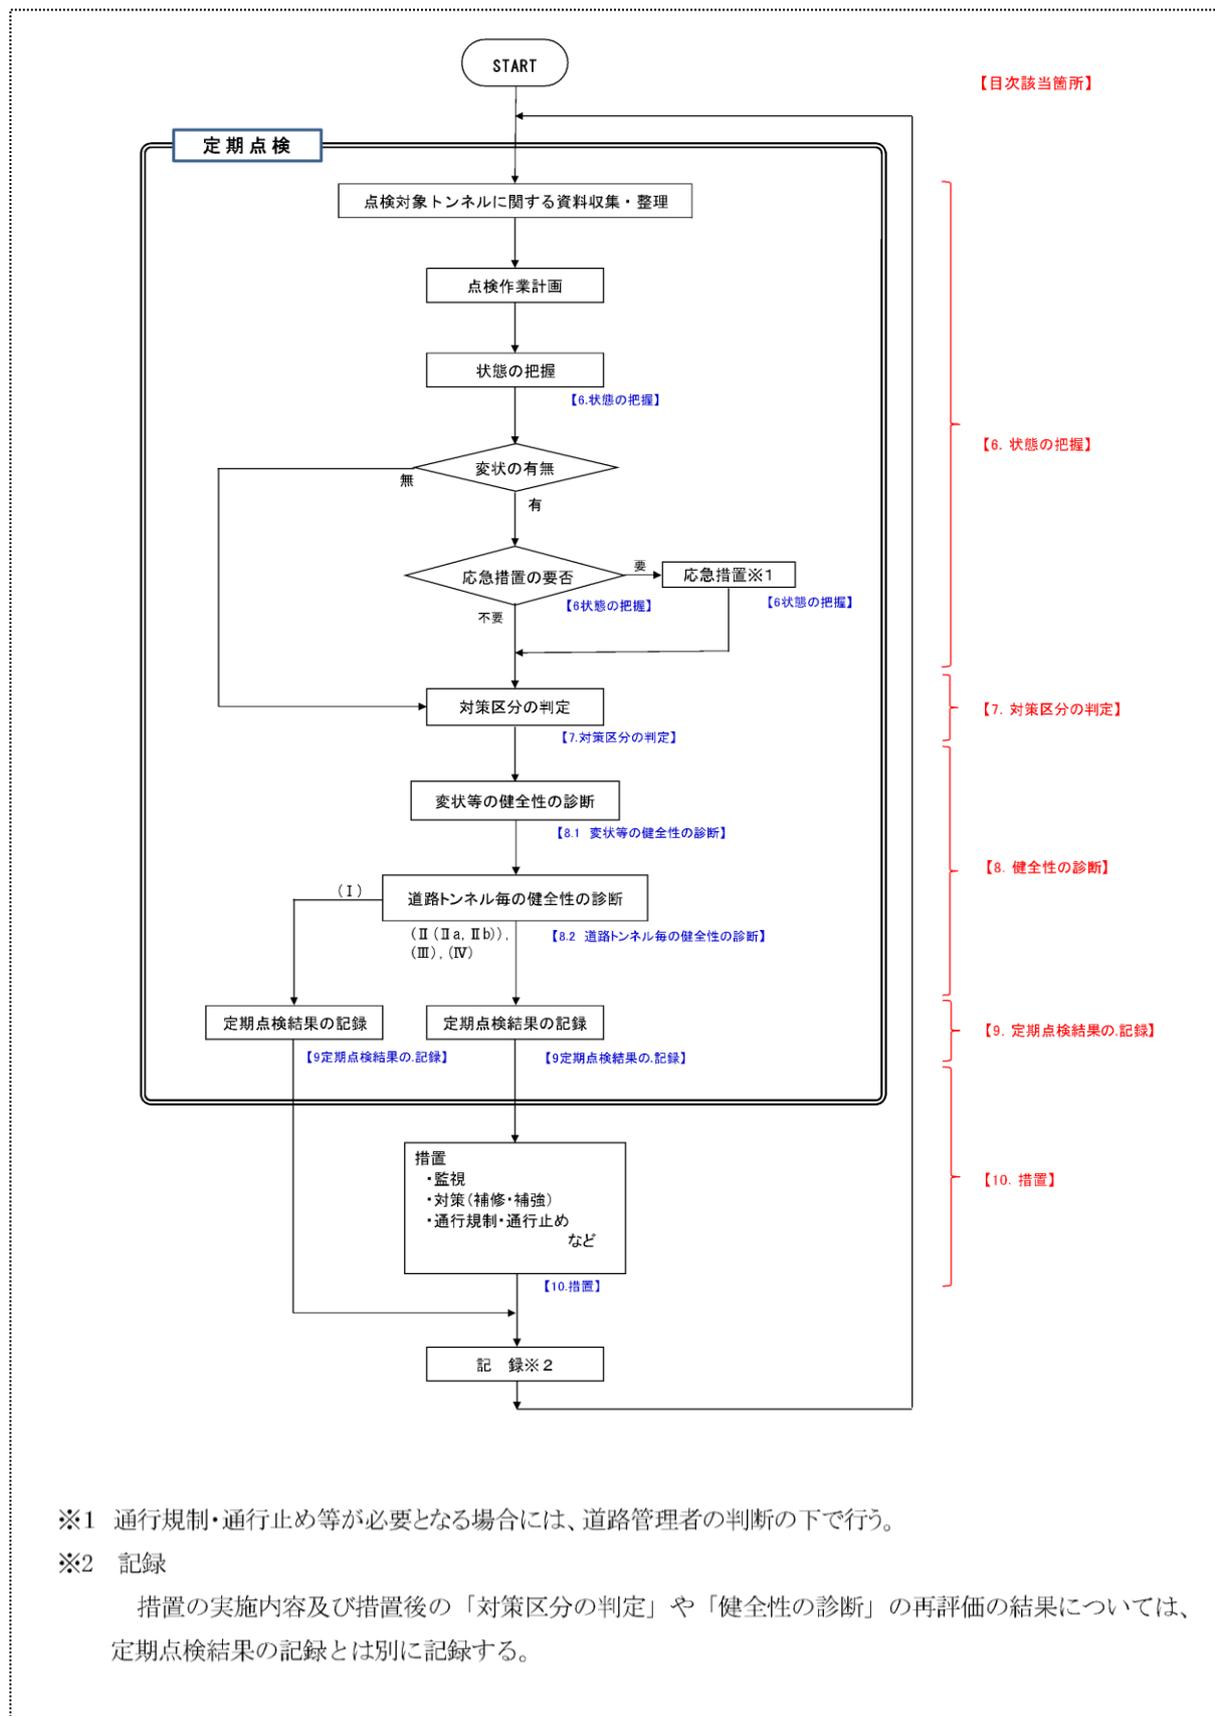
5-3 定期点検を対象としたメンテナンスサイクルの基本的なフロー

※1 通行規制・通行止め等が必要となる場合には、道路管理者の判断の下で行う。

※2 記録

措置の実施内容及び措置後の「対策区分の判定」や「健全性の診断」の再評価の結果については、定期点検結果の記録とは別に記録する。

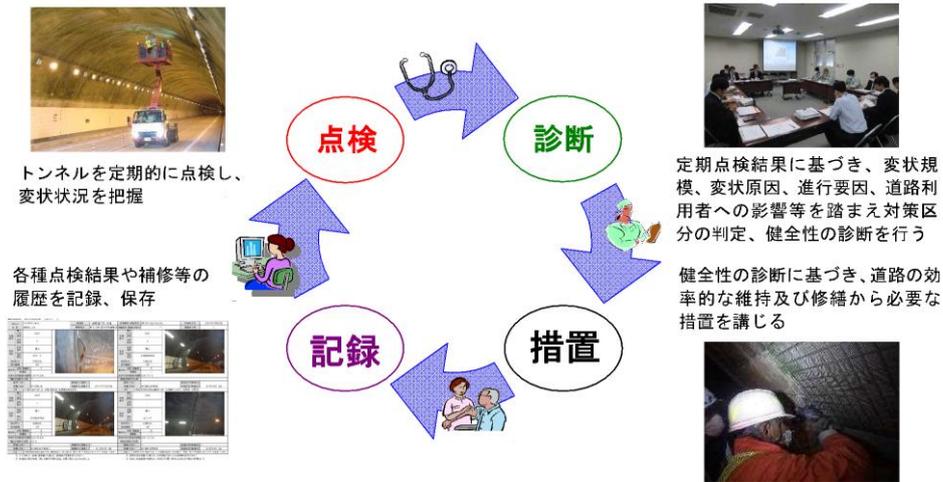
図 5-1 道路トンネルの維持管理の基本的な考え方

本体工の維持管理は、点検、診断、措置、記録の大きく4種類に分けて考えられる。道路管理者が定期的な点検、診断を行うことにより、構造物の安全性及び維持管理の効率性を確保できるよう、メンテナンスサイクル（点検⇒診断⇒措置⇒記録⇒（次の点検））を実施する。

また、適切なメンテナンスサイクルを実施していくためには、適切な措置とともに、記録の活用を踏まえた点検計画の立案が重要となる。

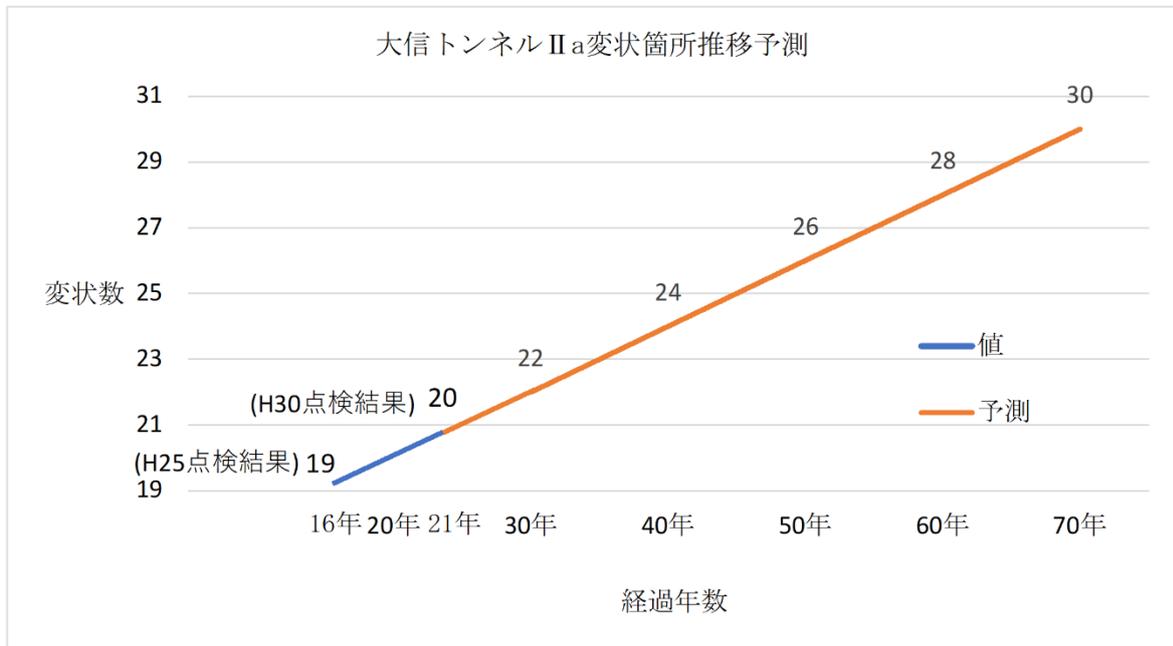
(1) 大信トンネル

下記に各トンネルの変状箇所推移予測を示す。

変状箇所Ⅲはない。

(1)大信トンネル変状箇所推移

健全性	IV	III	II a	合計	健全性	IV	III	II a	合計
H25年度	0	0	19	19	H25年度	0	0	32	32
H30年度	0	0	1	1	H30年度	0	2	6	8

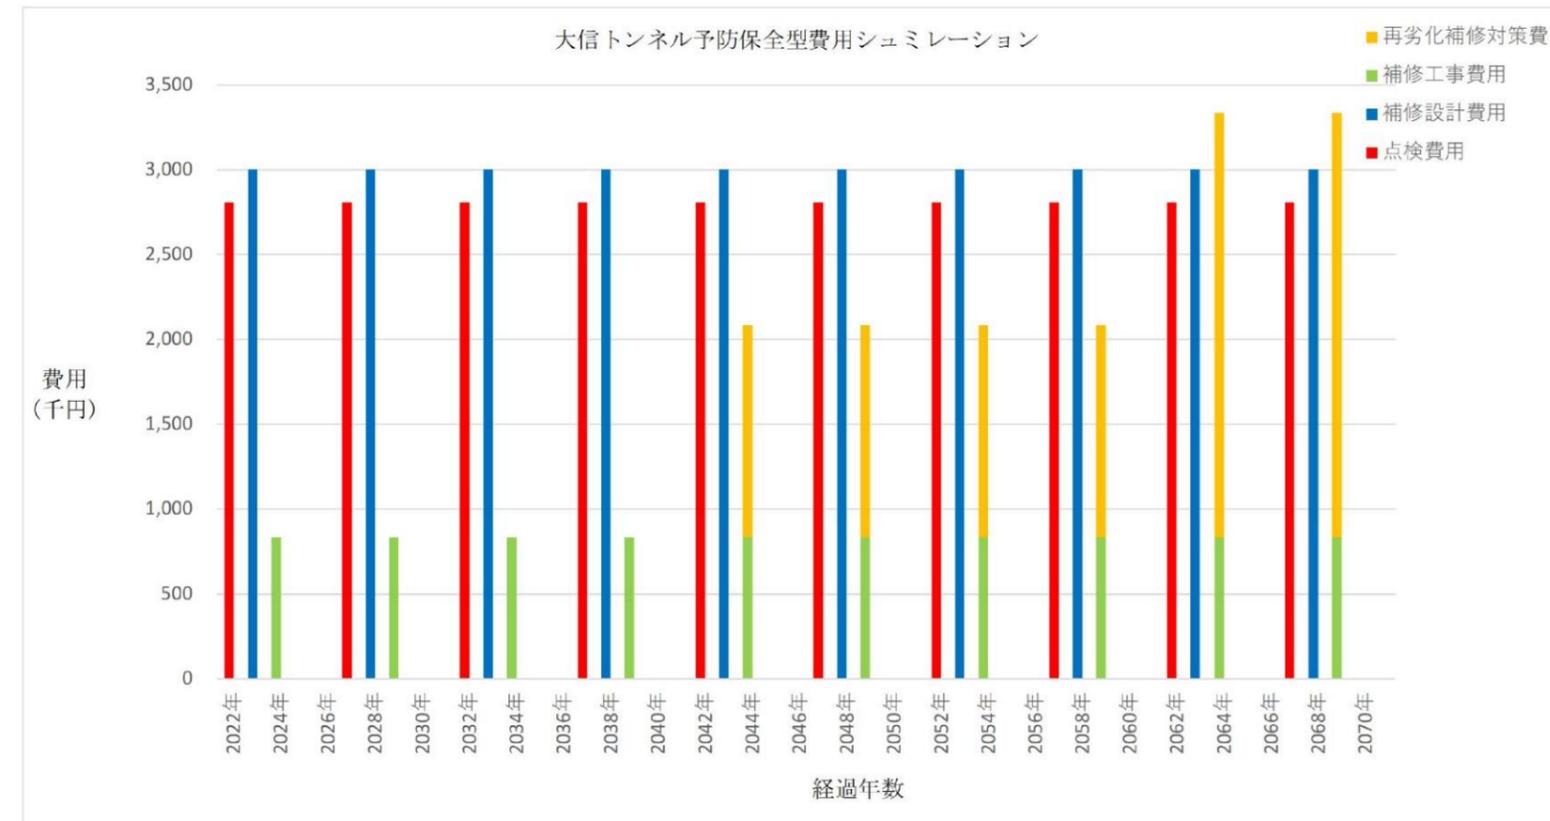
大信トンネルの区分型費用シミュレーションを点検5年毎に下記に示す。

(1) 予防保全型費用シミュレーション

大信トンネル	今後50年間合計
点検費用	28,080
補修設計費用	30,000
補修工事費用	8,330
再劣化補修対策費	9,996
合計	76,406

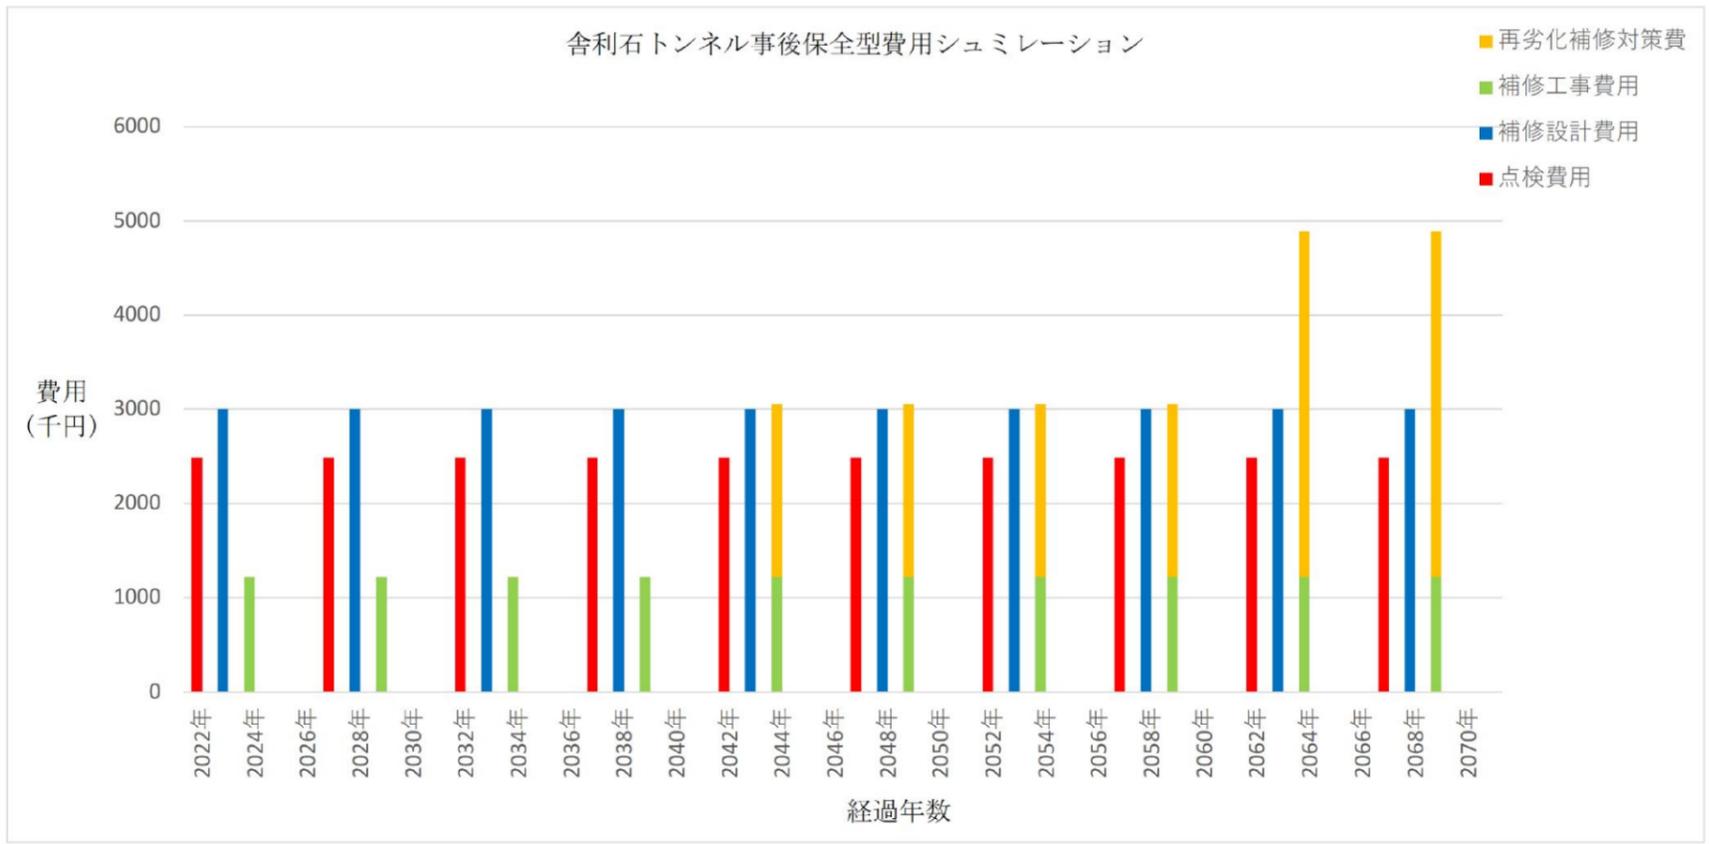
(2) 事後保全型費用シミュレーション

舍利石トンネル	今後50年間合計
点検費用	24,840
補修設計費用	30,000
補修工事費用	12,230
再劣化補修対策費	14,676
合計	81,746

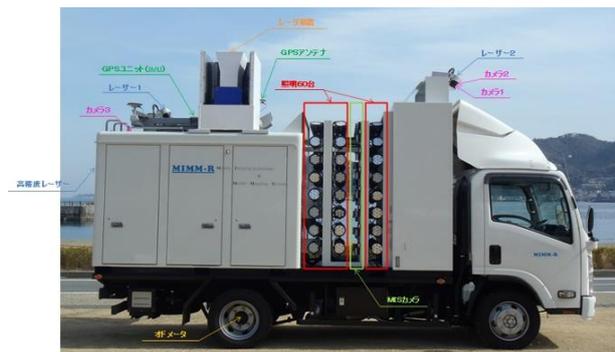
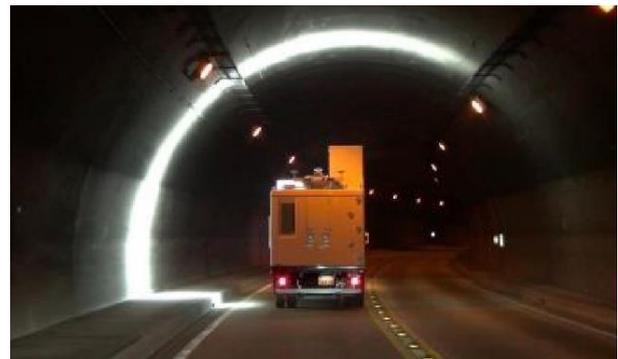
走行型トンネル点検車写真

走行型トンネル点検車を利用した点検を行う事で、ひび割れの自動計測や変状展開図の自動生成を行い点検の効率化を図る。

- ・道路トンネル定期点検において、車両で走行しながらトンネルの覆工面カラー画像と高精度な 3 次元空間位置データのシステムにより変状箇所を抽出し、抽出箇所を高所作業車で打音検査により点検者が耳で聞き分け変状部(剥離等)をマーキングし応急措置として、うき・はく離をハンマーでたたき落とすものである。
- ・定期点検である近接目視点検を大幅に改善できる計測システムである。
- ・計測は時速 40～80km 程度の走行で実施できるため、道路利用者への負担が大きいトンネルの通行止めや交通規制の必要がなく、かつ安全に計測が可能となる。
- ・覆工壁面撮影システム(MIS)で取得したカラー画像からは、ひび割れ、漏水、表層劣化などの変状が認識でき、形状を計測するモバイルマッピングシステム(MMS)で取得した 3D データからは断面形状、変形モード、段差、うきなどを求めることができる。
- ・判定内容では、3D データであるため、変状の客観的把握、打音検査必要箇所の抽出し、点検結果を適切に判定できるとともに、正確、客観的な変状展開図として記録できる。さらに二回目以降の点検結果と比較することで、進行性判定、変状原因の推定など、トンネル健全度診断、詳細調査や対策要否の検討を行うことができる。
- ・車両通行が可能な道路トンネル定期点検等に適用。

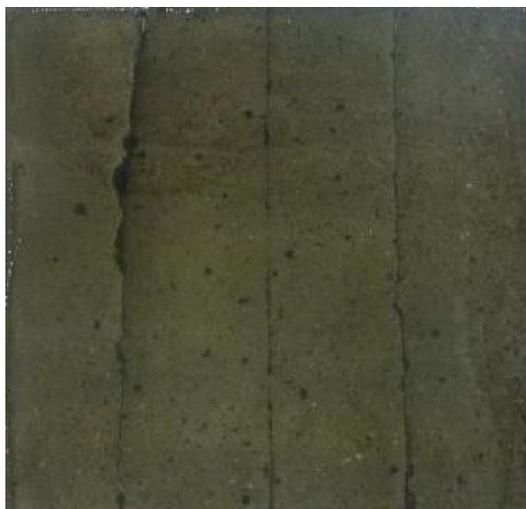
はく落対策工(KT-120023-VR)

可視化可能な新材料・新工法を使用した補修工事を実施。対策後も目視確認を行う事が可能となる。早期変状の確認が可能となり、第三者被害の防止につながる。

【結論】 取付金具がなく、劣化落下による第三者被害もない、シート系では最も経済的で施工性にも優れる FF-TCC (V2) を採用する。

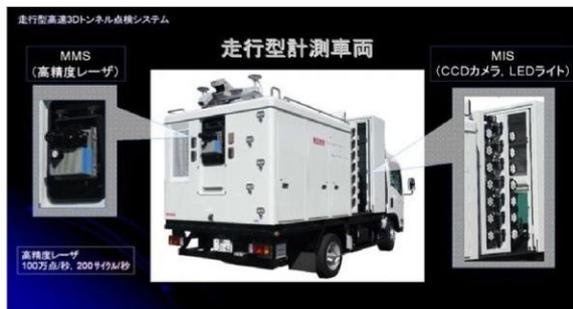
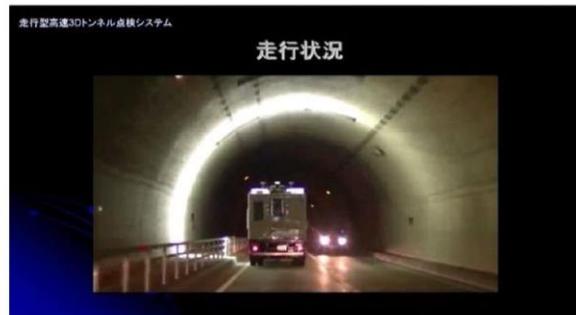
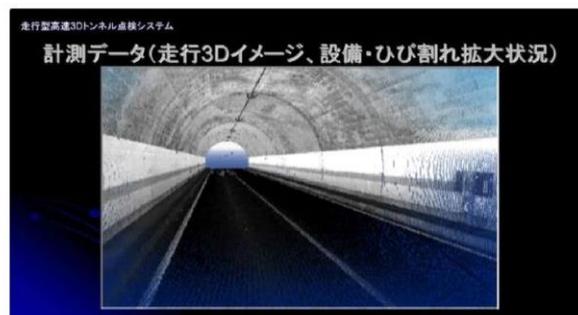
走行型計測車両（MIMM）

覆工壁面撮影システム(MIS:MobileImagingTechnologySystem)は、走行しながら連続画像撮影を行うことで覆工全延長のデジタル展開画像の取得が可能である。

モバイルマッピングシステム(MMS:MobileMappingSystem)は、走行しながらレーザ点群計測が可能であり、覆工全延長の三次元座標の取得が可能である。
