令和 4 年度

白河市トンネル長寿命化修繕計画

令和 5 年 3 月

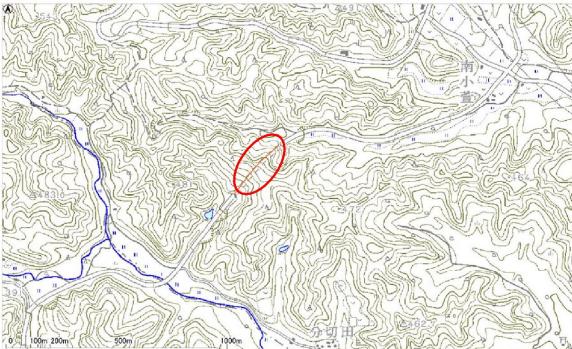
【位置図】	【標準断面図】

■トンネル諸元			
路線名	市道 上小屋西郷線	建築限界高	4.50m
所在地	福島県白河市大信隈戸	中央高	5.90m
完成年次	平成9年	有効高	4.50m
トンネル延長	325.4m	縦断勾配	-
工法	NATM	直線区間長	-
交通量	-	曲線区間長	-
土被り	-	トンネル等級	D
内空断面積	42.3m ²	内装板種類	内装版なし
道路幅	7.00m	舗装種類	コンクリート
車道幅	6.00m	照明種類	ナトリウム灯
歩道幅	1.50m	換気方式	自然

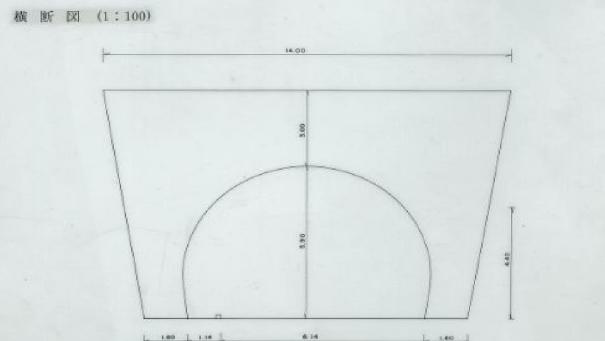
【標準断面図】

路線名	市道 舍利石閑平線	建築限界高	-
所在地	福島県白河市表郷八幡字後山	中央高	6.00m
完成年次	昭和52年	有効高	4.40m
トンネル延長	192.3m	縦断勾配	-
工法	矢板工法(在来工法)	直線区間長	192.3m
交通量	-	曲線区間長	-
土被り	-	トンネル等級	D
内空断面積	-	内装板種類	内装版なし
道路幅	8.14m	舗装種類	コンクリート系
車道幅	5.50m	照明種類	ナトリウム灯
歩道幅	1.14m	換気方式	自然

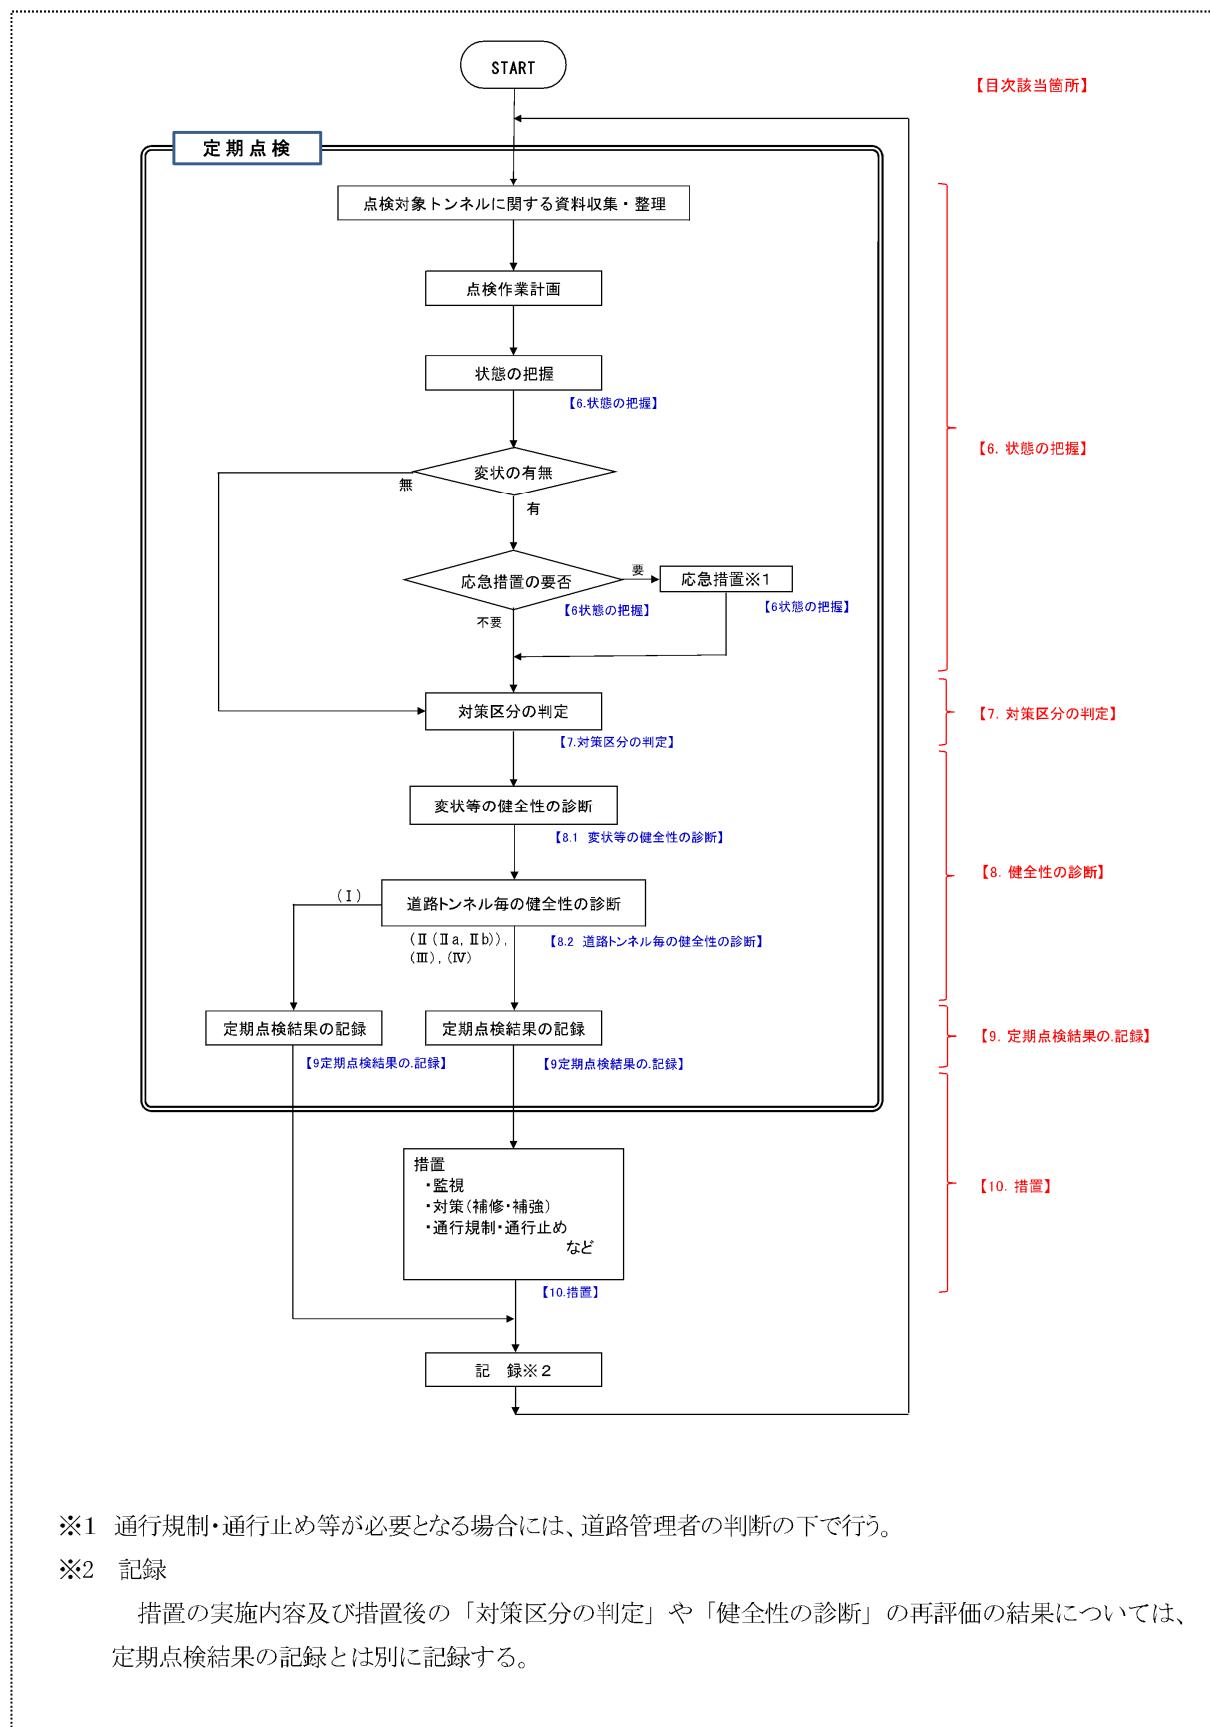
5-3 定期点検を対象としたメンテナンスサイクルの基本的なフロー

本体工の維持管理は、点検、診断、措置、記録の大きく4種類に分けて考えられる。道路管理者が定期的な点検、診断を行うことにより、構造物の安全性及び維持管理の効率性を確保できるよう、メンテナンスサイクル（点検⇒診断⇒措置⇒記録⇒（次の点検））を実施する。

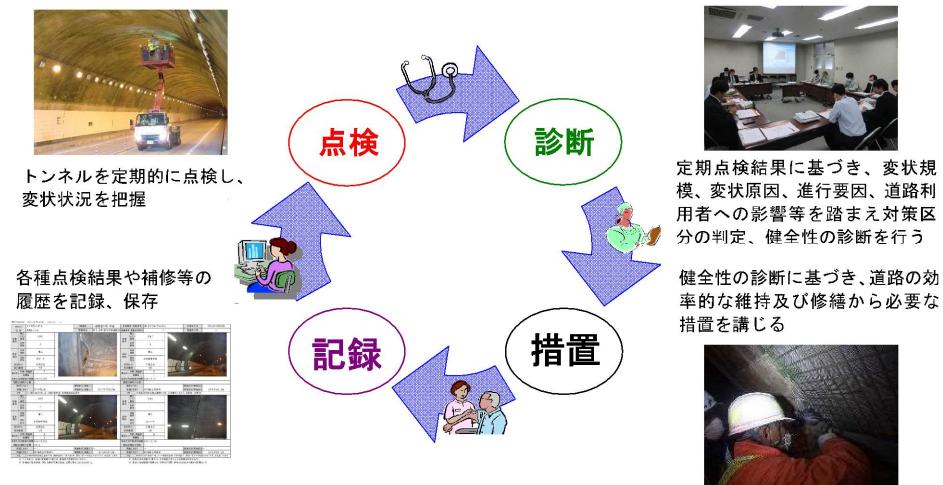
図 5-1 道路トンネルの維持管理の基本的な考え方

また、適切なメンテナンスサイクルを実施していくためには、適切な措置とともに、記録の活用を踏まえた点検計画の立案が重要となる。

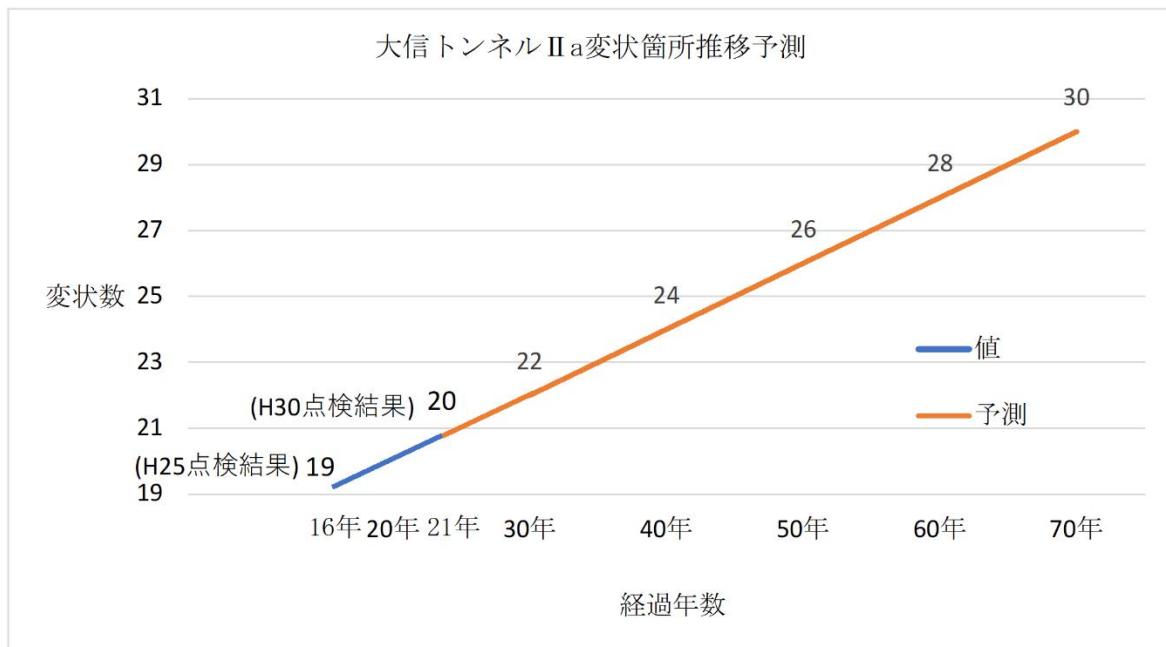
(1) 大信トンネル

健全性	IV	III	II a	合計
H25年度	0	0	19	19
H30年度	0	0	1	1

変状箇所IIIはない。

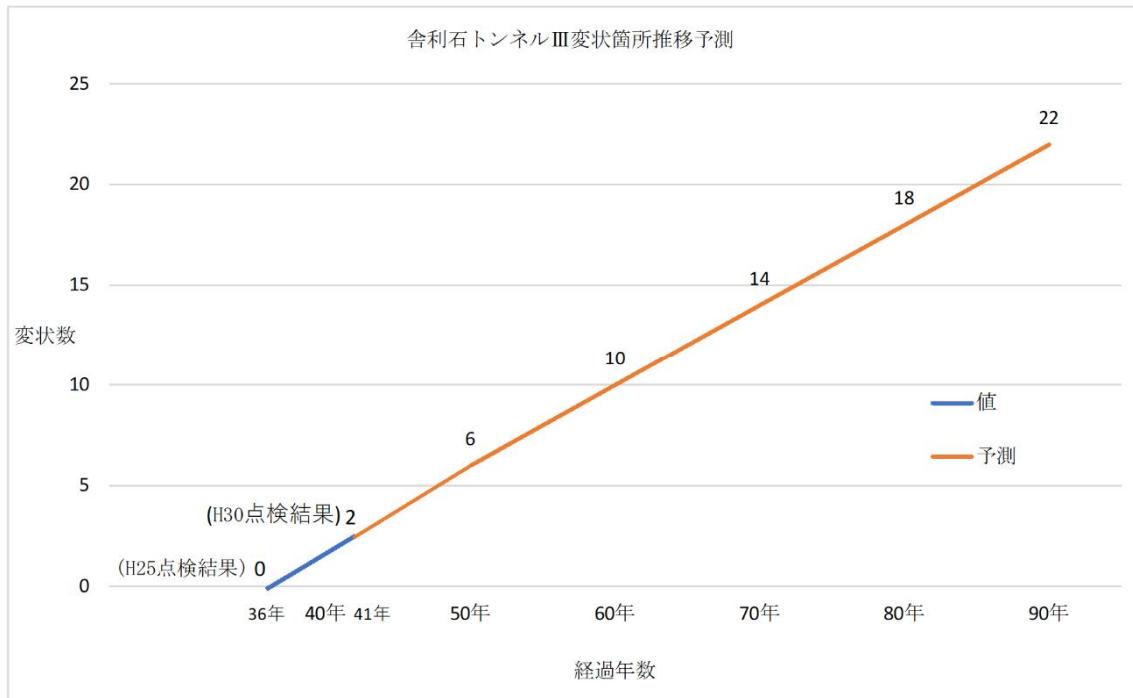
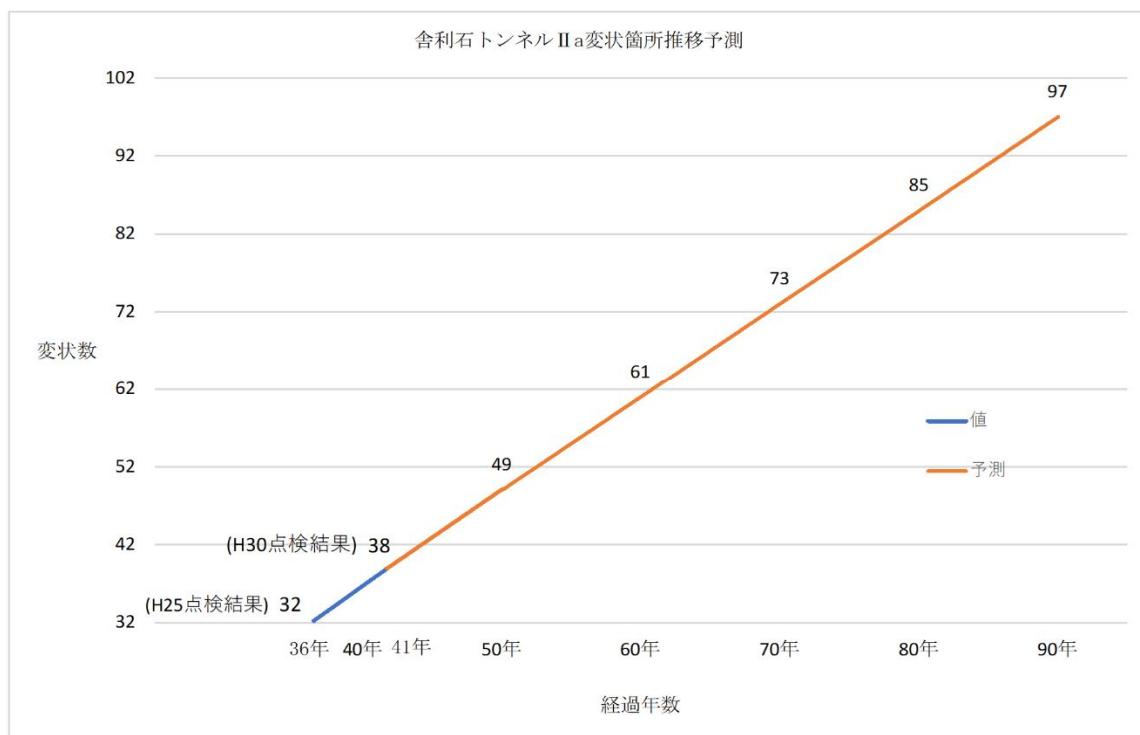
(2) 舍利石トンネル

健全性	IV	III	II a	合計
H25年度	0	0	32	32
H30年度	0	2	6	8

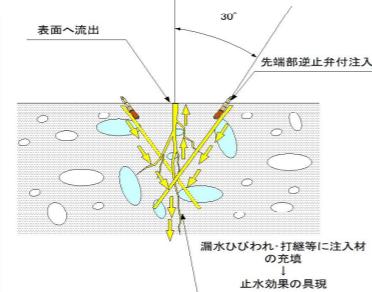
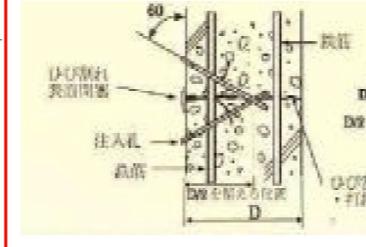
工法名 (NETIS登録)	高圧注入工			
	ビトグラウト ①案 ビトパッカーア工法 (KK-020003-A)	ピングラウト工法 ②案 ピングラウト工法 (TH-000054-V)	ハイセルOH ③案 ハイセルOH (KTK-170007-A)	ハイドログラウト ④案 ハドログラウトA (—)
工法概要	・注入孔を削孔し、専用の注入器具（ビトパッカーア）からレッカノンG F（ウォーターセラミック）を先行注入し、ビトグラウトN（水性マイクロエマルジョン）を圧入することで、水の浸透箇所を閉塞し、漏水を止める方法である。	・水と化学反応し、膨張するNLベースト（親水性一液性ポリウレタン樹脂）の膨張圧力を利用した樹脂注入工法。	・TDI系の親水性ウレタン系止水剤を注入ノズル先端で水と混ぜて注入を行う工法。注入材は水と反応し固結する。親水性と疎水性タイプがある。	・ポリイソシアネート化合物を主成分とした薬液による止水材。注入された触媒と混合された薬液は水と反応することで炭酸ガスを発生し微細な空隙にも浸透し高強度で止水性の高い固結体、止水層を形成する。
施工概要図

施工手順	削孔位置マーキング → 注入孔削孔 → 注入器具取り付け → 注入材注入 → 養生 → 注入器具撤去 → 清掃			
構造性	・高圧でひび割れ深部より注入するため、ひび割れに確実に注入できる。 ・表面へのリークにより注入が確認できる。			
施工性	・注入用パッカーア取り付けの削孔径は10mm程度で、ある程度のピッチであるのみで、軸体損傷は軽微である。 ・はつりが不要で覆工厚が薄い場合でも適用可能（薄い箇所はひび割れ上に削孔して注入） ・ドライ・漏水部・目詰まりした箇所に適用可能。	・高圧でひび割れ深部より注入するため、ひび割れに確実に注入できる。 ・水と化学反応し、膨張することで微細なひび割れ等に浸透する。 ・表面へのリークにより注入が確認できる。	・注入パッカーアをある程度のピッチで開けるのみであり、軸体損傷は軽微である。 ・現場の状況に合わせた材料選定を行い施工する。 ・トンネル、地下構造物等の換気が不充分な場所での作業は、排気が必要となる可能性あり。	・液と水の配合が必要（搅拌時間3分） ・水との反応硬化時に炭酸ガスが発生し、過大な発泡圧や突沸が生じる場合があるため、注意が必要であり施工者によって品質に差が生じる可能性がある。 ・トンネル内等の換気が悪い箇所では排気装置が必要な可能性あり。

【結論】経済性は多少劣るものの耐久性（長期安定性）で優れるビトパッカーア工法を採用する。

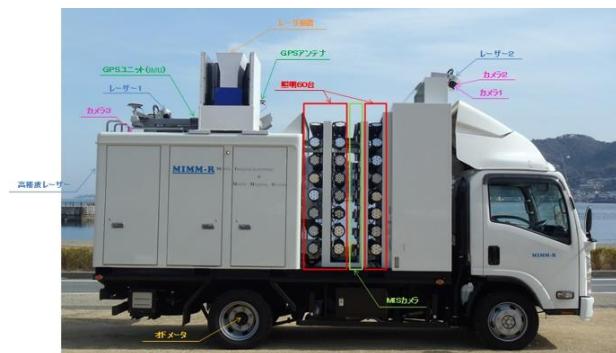
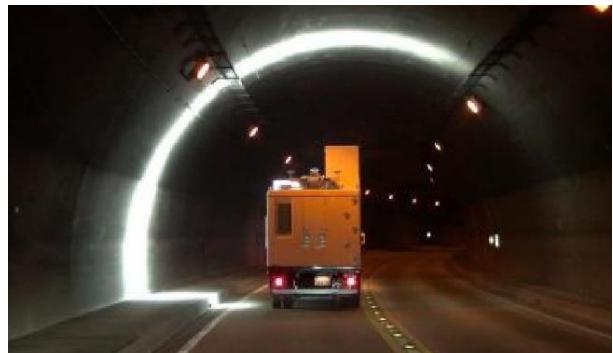
走行型トンネル点検車写真

走行型トンネル点検車を利用した点検を行う事で、ひび割れの自動計測や変状展開図の自動生成を行い点検の効率化を図る。

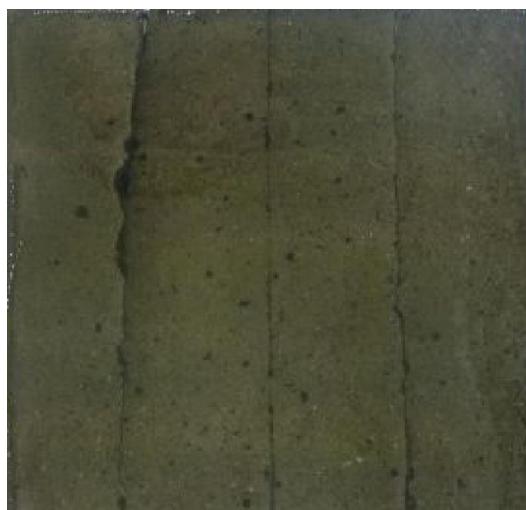
はく落対策工(KT-120023-VR)

可視化可能な新材料・新工法を使用した補修工事を実施。対策後も目視確認を行う事が可能となる。早期変状の確認が可能となり、第三者被害の防止につながる。

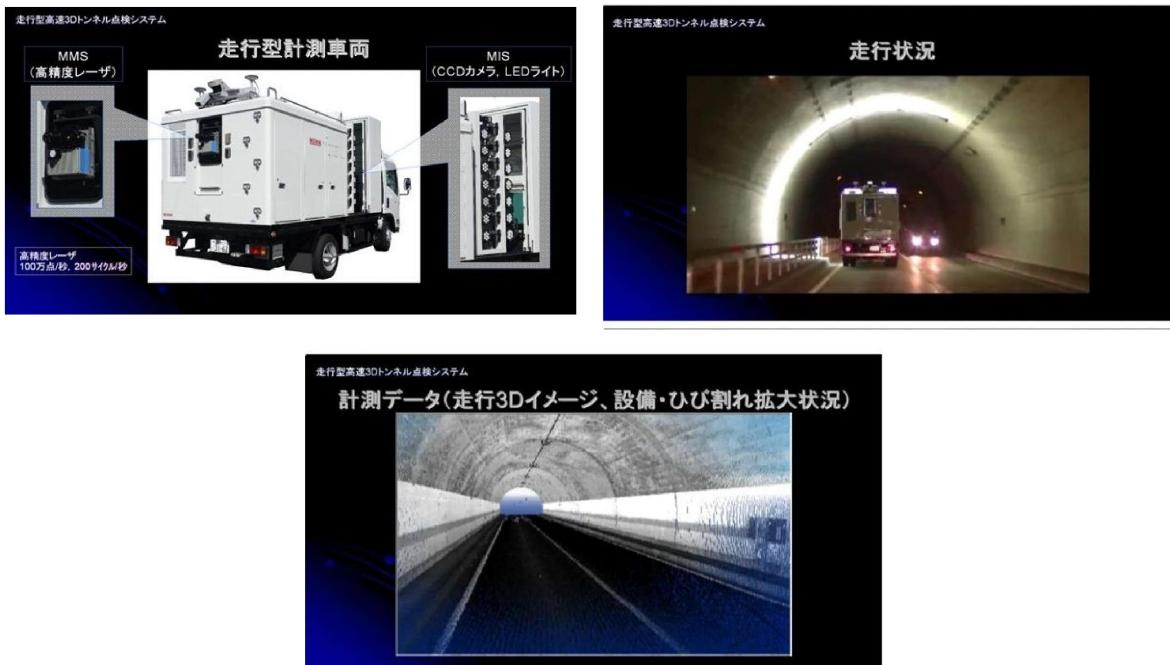
走行型計測車両 (MIMM)

- ・道路トンネル定期点検において、車両で走行しながらトンネルの覆工面カラー画像と高精度な3次元空間位置データのシステムにより変状箇所を抽出し、抽出箇所を高所作業車で打音検査により点検者が耳で聞き分け変状部(剥離等)をマーキングし応急措置として、うき・はく離をハンマーでたたき落とすものである。
- ・定期点検である近接目視点検を大幅に改善できる計測システムである。
- ・計測は時速40~80km程度の走行で実施できるため、道路利用者への負担が大きいトンネルの通行止めや交通規制の必要がなく、かつ安全に計測が可能となる。
- ・覆工壁面撮影システム(MIS)で取得したカラー画像からは、ひび割れ、漏水、表層劣化などの変状が認識でき、形状を計測するモービルマッピングシステム(MMS)で取得した3Dデータからは断面形状、変形モード、段差、うきなどを求めることができる。
- ・判定内容では、3Dデータであるため、変状の客観的把握、打音検査必要箇所の抽出し、点検結果を適切に判定できるとともに、正確、客観的な変状展開図として記録できる。さらに二回目以降の点検結果と比較することで、進行性判定、変状原因の推定など、トンネル健全度診断、詳細調査や対策要否の検討を行うことができる。
- ・車両通行が可能な道路トンネル定期点検等に適用。

覆工壁面撮影システム(MIS:Mobile Imaging Technology System)は、走行しながら連続画像撮影を行うことで覆工全延長のデジタル展開画像の取得が可能である。

モービルマッピングシステム(MMS:Mobile Mapping System)は、走行しながらレーザ点群計測が可能であり、覆工全延長の三次元座標の取得が可能である。
