学校名	釜子小学校	点検箇所番号	1
路線名	市道北町蕪内線		
場 所	白河市東柄本千田堤		
状 況	大型車が多く、スピードを出したり、追い越しをしたりする車が多い。子どもが待っていても横断歩道で止まらない車も多い。歩道が途切れている場所がある。

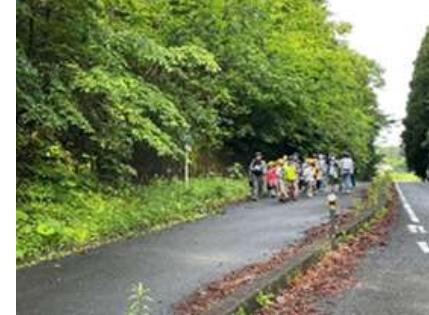
学校名	釜子小学校	点検箇所番号	2
路線名	深仁井田釜子小学校線		
場 所	白河市東釜子 龍ヶ窪の歩道		
状 況	歩道はあるが、木が歩道にかかっていて薄暗く人気がない。LEDの街灯が設置されているが街灯間の距離が長く暗い。坂道のため冬期間は凍結のため滑りやすい。		
点検箇所の写真	対 策

学校 登下校について一人にならないことや滑りやすいために注意して歩く等の指導を継続中。除雪会議において保護者へ除雪の協力依頼を行った。		
	道路管理者 路肩の樹木伐採、防犯灯不点灯LEDの交換及び防犯灯周りの樹木伐採R6実施済【対策済み】		
	警察 下校時間帯のパトロール実施を検討		
	点検箇所

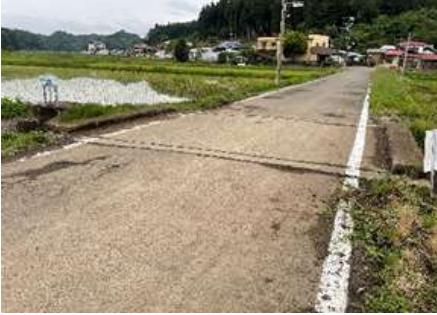
学校名	釜子小学校	点検箇所番号	3
路線名	市道本町百目木線、西ノ内百目木線		
場 所	白河市東釜子新百目木十字路		
状 況	直線であるのでスピードを出して車が通るが、道幅が狭いため危ない。 通学路に水路があるがフェンスがない。		
点検箇所の写真	<p>対 策</p>

学 校	歩道がないため、一列で歩行すること、水路には近づかないことを継続して指導中。	
	道路管理者	水路部転落防止柵設置R6実施済	
	警 察	パトロールの実施	
点検後の状況	<p>点検箇所</p>
