令和6年度 通学路の危険箇所

学校名	白河市立白河中央中学校	点検箇所番号	中央中①	10
路線名	市道 白河駅明戸線～大手町搦目橋線			
場 所	白河中央中学校前の交差点（白河市明戸72番地5）			
状 况	通勤通学の時間帯に羅漢橋方面からの車の往来が多い。また、カーブのため見通しが悪い。設置されているミラーは運転手から見えにくく、羅漢橋方面からの自動車は、前に出て左右確認をしている状況である。通学時間の混雑に伴い、歩行者横断帯に車が停車していることが多い。白河駅方面から羅漢橋方面へ左折する車と直進車、羅漢橋方面から出て来る車が交錯し交通量が多い。県道232号から抜ける車のスピードが出ていることも多く、危険を感じている。			
点検箇所の写真		対 策

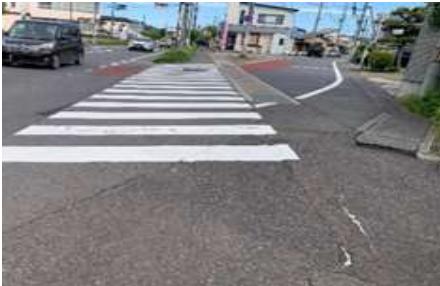
学校名	白河市立白河中央中学校	点検箇所番号	中央中②	11
路線名	白河駅八竜神線～白河駅明戸線			
場 所	J A夢みなみ白河支所前のT字路（白河市明戸25番地1）			
状 况	通勤通学の時間帯は交通量が多く、一時停止をしない車があることや、運転手側から歩行者を確認しづらいため危険である。また、横断歩道が傾斜となっているため、冬場は横断中に転倒する生徒（自転車、歩行者とも）見られた。			
点検箇所の写真		対 策

学 校	見守り隊と連携して朝の登校指導を継続する。 通行時、並列や広がらないよう交通安全指導を行う。	
		道路管理者	減速のためのドットラインを発注済み。	
		警 察		
対策後の写真

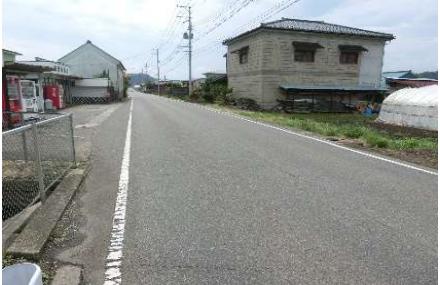
学校名	白河市立白河中央中学校	点検箇所番号	中央中③	12
路線名	県道白河石川線			
場 所	福島交通バス板橋停留所付近			
状 况	中央中学校に登校する生徒がバスに乗るために、横断歩道がない県道を横断しなければならない。安全確保のために横断歩道を設置していただきたい。			
点検箇所の写真	対 策

学 校	通学指導において危険箇所の注意喚起を行う。		
	道路管理者			
	警 察	滞留場所がなく、横断歩道の設置は困難。		
対策後の写真
