令和 4 年度

白河市トンネル長寿命化修繕計画

令和 5 年 3 月

白河市

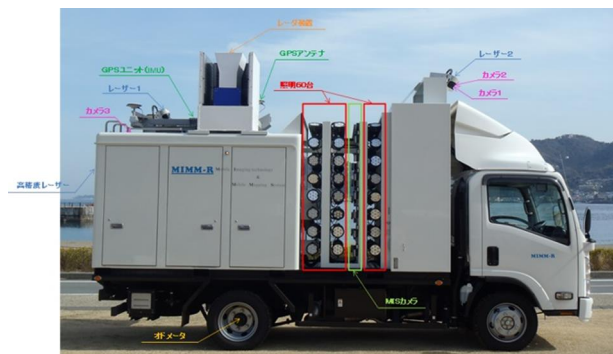
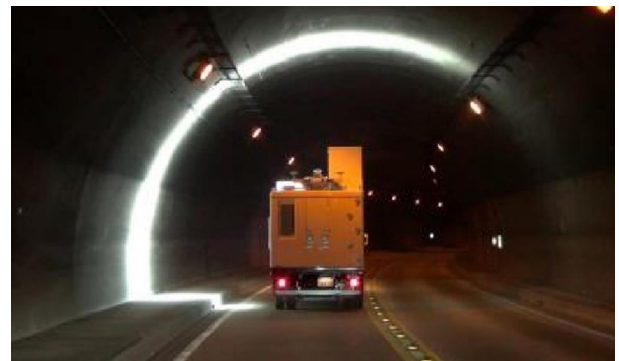
走行型トンネル点検車写真

走行型トンネル点検車を利用した点検を行う事で、ひび割れの自動計測や変状展開図の自動生成を行い点検の効率化を図る。

- ・道路トンネル定期点検において、車両で走行しながらトンネルの覆工面カラー画像と高精度な 3 次元空間位置データのシステムにより変状箇所を抽出し、抽出箇所を高所作業車で打音検査により点検者が耳で聞き分け変状部(剥離等)をマーキングし応急措置として、うき・はく離をハンマーでたたき落とすものである。
- ・定期点検である近接目視点検を大幅に改善できる計測システムである。
- ・計測は時速 40～80km 程度の走行で実施できるため、道路利用者への負担が大きいトンネルの通行止めや交通規制の必要がなく、かつ安全に計測が可能となる。
- ・覆工壁面撮影システム(MIS)で取得したカラー画像からは、ひび割れ、漏水、表層劣化などの変状が認識でき、形状を計測するモバイルマッピングシステム(MMS)で取得した 3D データからは断面形状、変形モード、段差、うきなどを求めることができる。
- ・判定内容では、3D データであるため、変状の客観的把握、打音検査必要箇所の抽出し、点検結果を適切に判定できるとともに、正確、客観的な変状展開図として記録できる。さらに二回目以降の点検結果と比較することで、進行性判定、変状原因の推定など、トンネル健全度診断、詳細調査や対策要否の検討を行うことができる。
- ・車両通行が可能な道路トンネル定期点検等に適用。

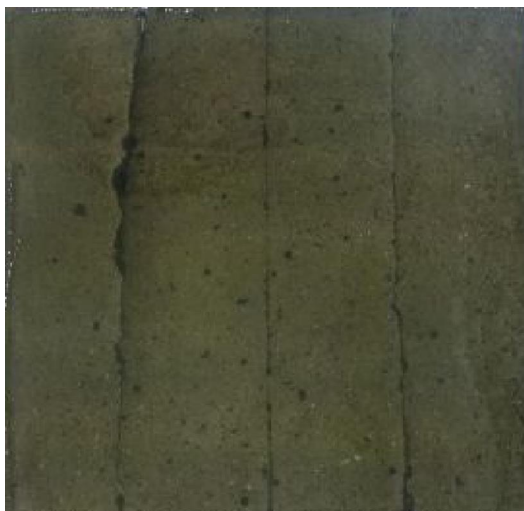
はく落対策工(KT-120023-VR)

可視化可能な新材料・新工法を使用した補修工事を実施。対策後も目視確認を行う事が可能となる。早期変状の確認が可能となり、第三者被害の防止につながる。

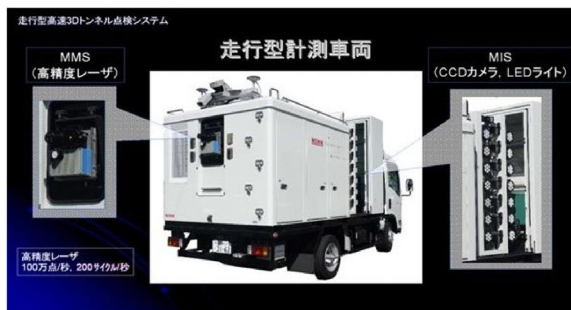
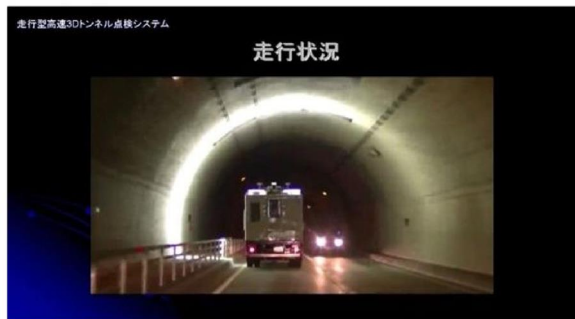
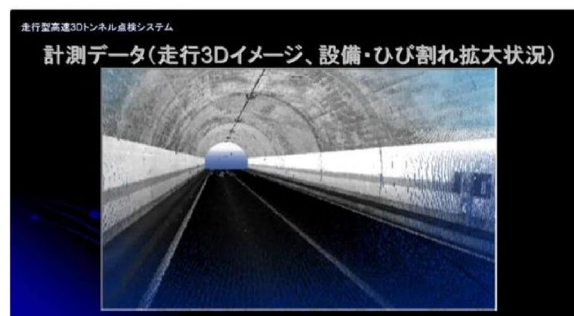
覆工壁面撮影システム(MIS:MobleImagingTechnologySystem)は、走行しながら連続画像撮影を行うことで覆工全延長のデジタル展開画像の取得が可能である。

モバイルマッピングシステム(MMS:MobleMappingSystem)は、走行しながらレーザ点群計測が可能であり、覆工全延長の三次元座標の取得が可能である。
