福島県白河市白河第四小学校校区（通学路対策箇所図）

◎結果一覧 【白河第四小学校】

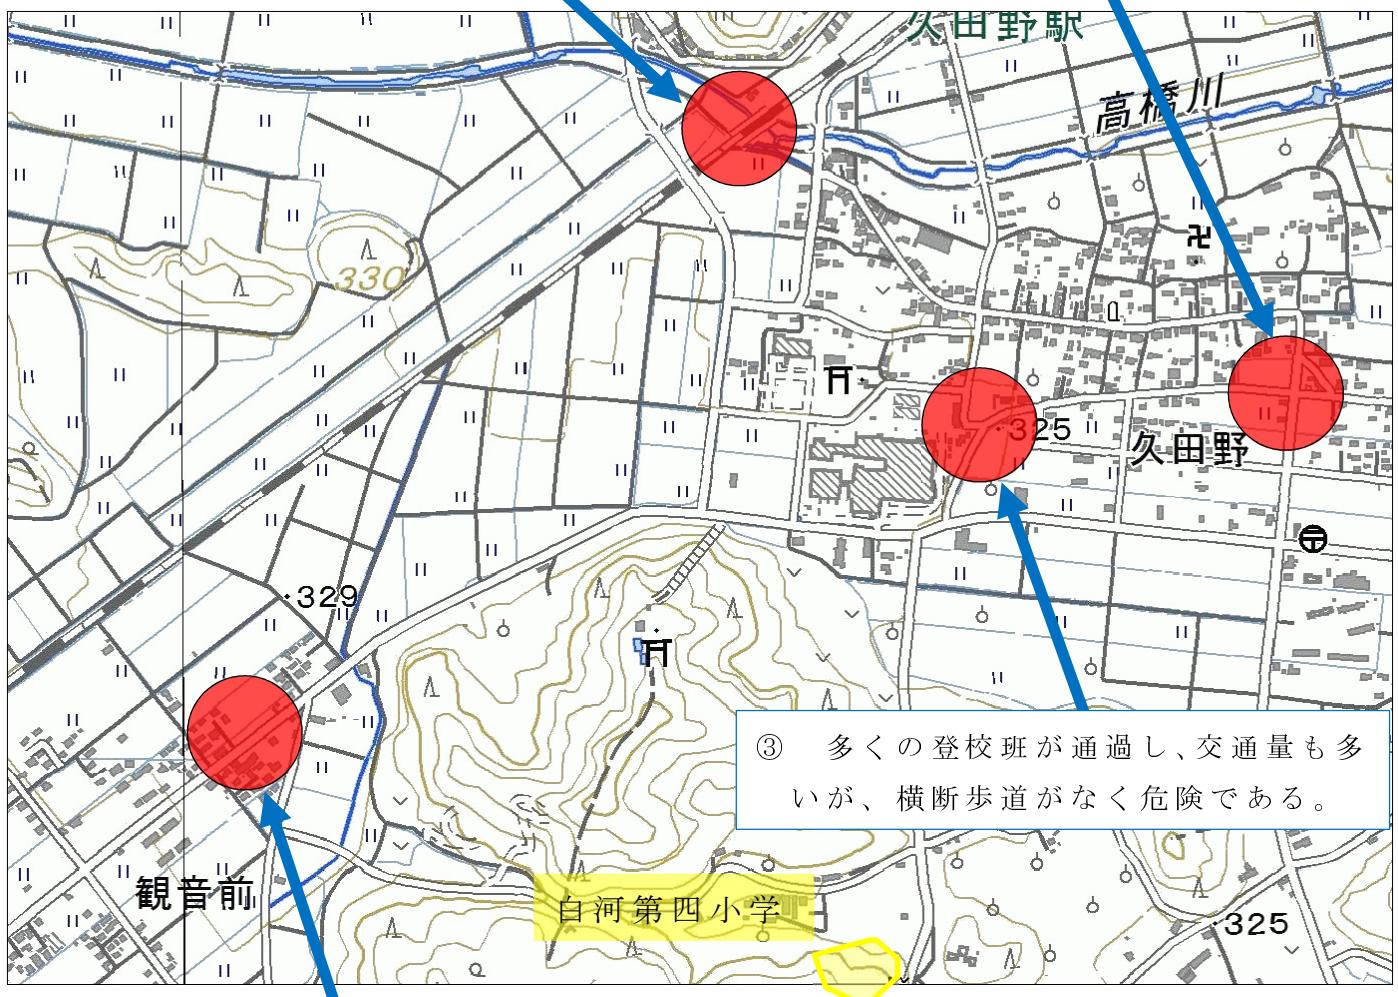
④ 交通量が多く、自転車も多く通ることから、接触事故等が起こる可能性が高い状況である。

② 交通量が多く、横断歩道がないため、児童が横断するのが危険である。

① 交通量が多いが、近くに横断歩道がなく、児童が左右を確認しながら横断している状況である。
