福島県白河市白河第四小学校校区（通学路対策箇所図）

◎ 結果一覧

【白河第四小学校】

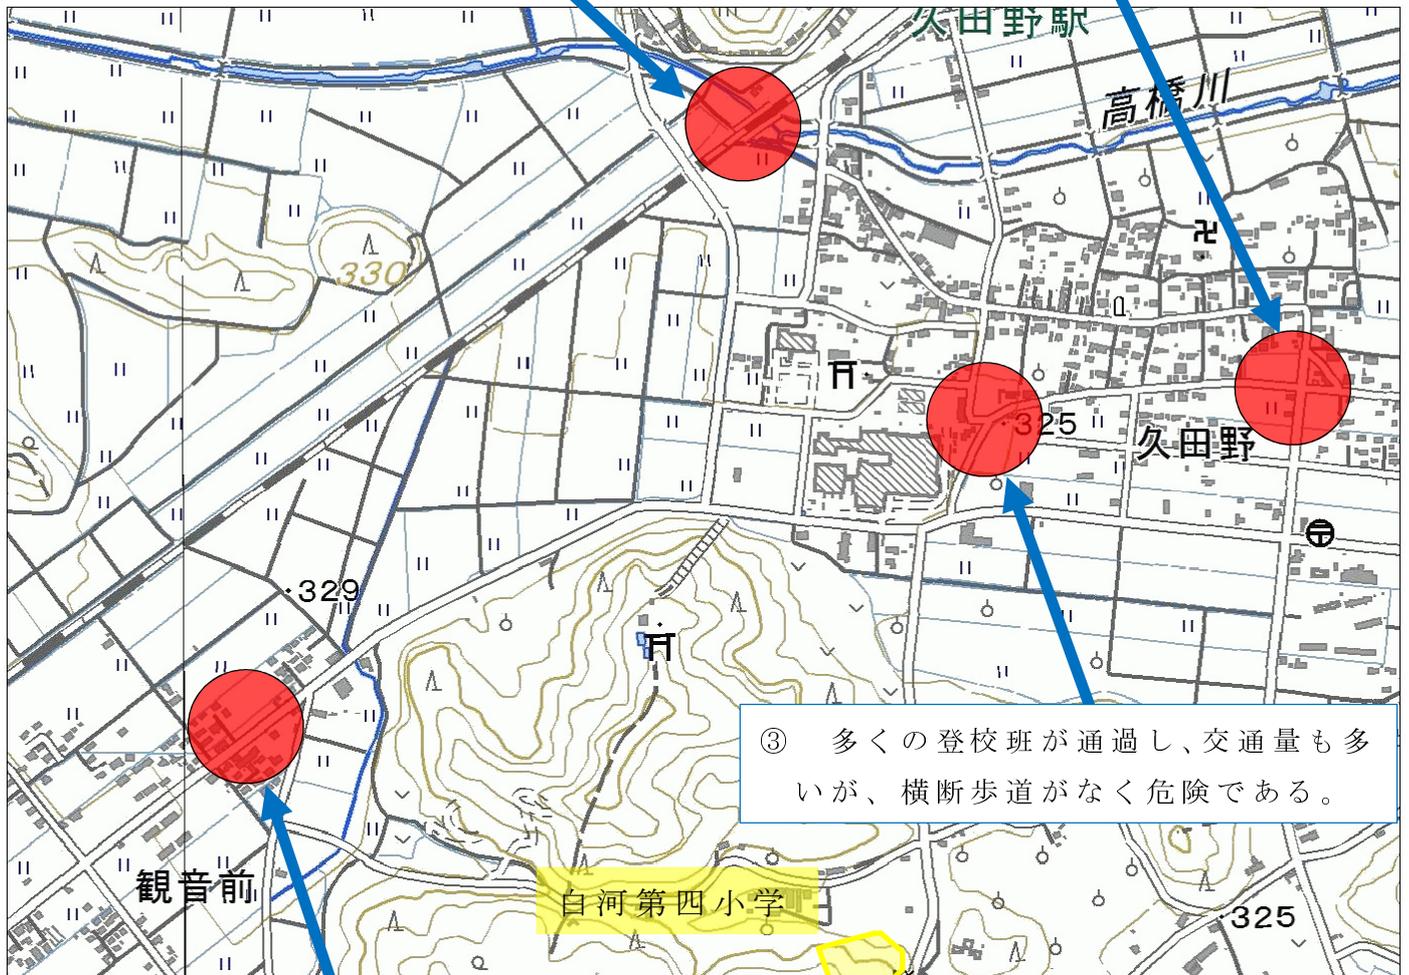
④ 交通量が多く、自転車も多く通ることから、接触事故等が起こる可能性が高い状況である。

② 交通量が多く、横断歩道がないため、児童が横断するのが危険である。

③ 多くの登校班が通過し、交通量も多いが、横断歩道がなく危険である。

① 交通量が多いが、近くに横断歩道がなく、児童が左右を確認しながら横断している状況である。
