学 校 名	白河市立五箇中学校	点検箇所番号	17
路 線 名	県道11号線（白河～石川線）		
場 所（住所）	白河市田島2番地内、借宿塚田3番地内		
通学路の状況 危険の内容	交通量が多く、道幅が狭い。十字路の交差点は、入方方面、借宿方面ともに鋭角になっているため見通しが悪い。		
点検箇所の写真		対 策

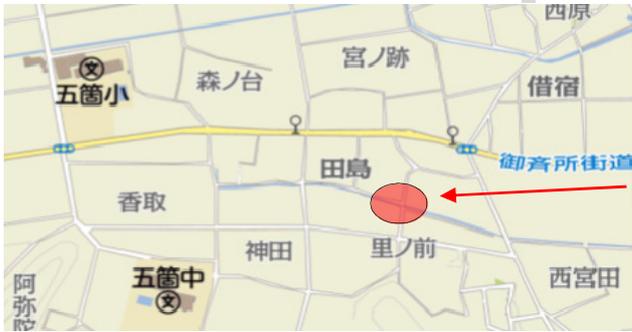
学 校 名	白河市立五箇中学校	点検箇所番号	18
路 線 名	市道		
場 所 (住所)	白河市田島里ノ前		
通学路の状況 危険の内容	冬期間、路面凍結があり、道幅が狭いのですれ違い時など危険。道路が低く、水が集まりやすく日陰の場所である。近くに工場があり車の出入りが多い。		
点検箇所の写真		対 策

道路管理者	道路改良（拡幅）の事業化には時間を要するため、今後現況を確認しながら検討する。
対策後の写真		【点検箇所地図】

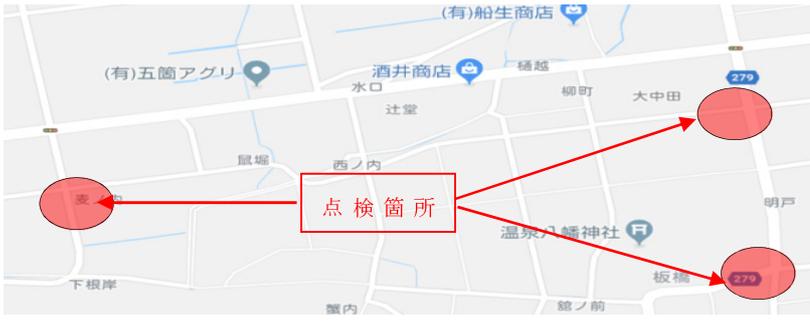
学 校 名	白河市立五箇中学校	点検箇所番号	19
路 線 名	県道 279 号線 関辺～久田野線（白河市板橋大中野、屋敷地内）		
場 所 (住所)	双石の関辺～本沼線（白河市双石麦ノ内地内）		
通学路の状況 危険の内容	県道や主要幹線道路を横断する通学路。交通量が多い。朝は車がなかなか途切れず、横断歩道も無く危険である		
点検箇所の写真		対 策

道路管理者	県道 一部カラー舗装実施済み。 市道 カラーの横断帯を検討中。
		警 察 署	横断歩道の設置は困難。
対策後の写真		【点検箇所地図】
