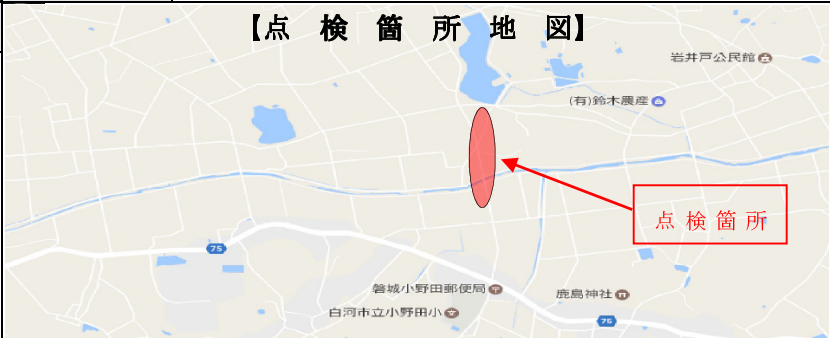
学 校 名	白河市立小野田小学校	点検箇所番号	3
路 線 名	市道 釜子赤羽線		
場 所 (住所)	横山方面から小学校に向かう道路 (白河市東下野出島字宮川 113 番地付近)		
通学路の状況 危険の内容	道路の幅が狭い。すれちがう車がいると歩行者はぎりぎり路面を歩く状態になる。		
点検箇所の写真		対 策

道路管理者 第1期は橋から南側の歩道設置、第2期は橋から北側への延伸を予定。(平成29年度以降に社会資本整備総合交付金事業にて実施中)	
対策後の写真		【点 検 箇 所 地 図】	
(29年度以降に社会資本整備総合交付金事業にて実施中)
