報告様式 2

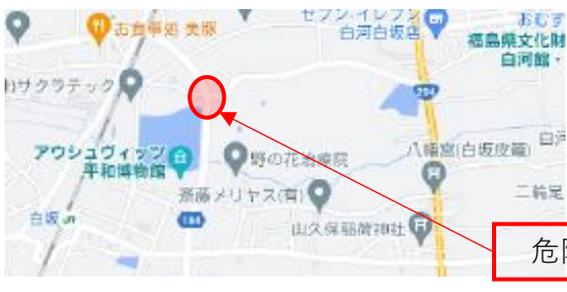
学 校 名	白河市立白河第五小学校	点検箇所番号	1
路 線 名	県道白坂停車場小田倉線、市道三輪台南線		
場所（住所）	白河市白坂三輪台 7 2 番地 1 付近（交差点部）		
通学路の状況 ・危険の内容	令和 4 年 6 月から新たに通学路となったが、交差点（市道部横断歩道）に歩行者用の信号機がなく、かつ交通量も多いので、児童の横断時に危険が伴う。歩行者用の信号設置を希望したい。		
点検箇所の写真		対 策

学校		
	道路管理者		
	警察署	東側道路に歩行者用信号機の設置及び西側横断歩道を撤去。	
対策後の写真		【点検箇所地図】

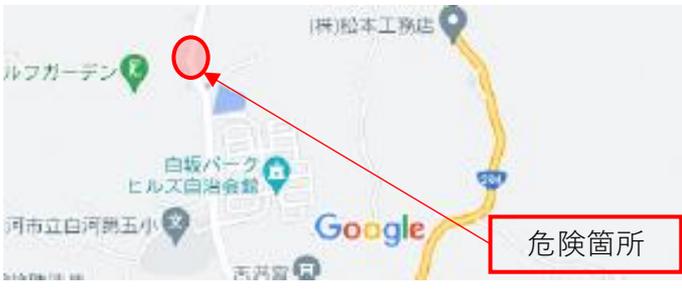
学 校 名	白河市立白河第五小学校	点検箇所番号	2
路 線 名	県道白坂停車場線		
場所（住所）	白河市白坂愛宕山地内		
通学路の状況 ・危険の内容	歩道脇に深さ 50 cm ほどの水路があり、茂みに覆われていて蓋がなく、児童が誤って転落してしまう恐れがある。水路に蓋を掛けて欲しい。また、蓋ができるまで、危険箇所を表示する看板を設置したい。		
点検箇所の写真		対 策

学校	児童への通学指導を行う。	
	道路管理者	転落防止のガードパイプ設置済み	
	警察署		
対策後の写真		【点検箇所地図】

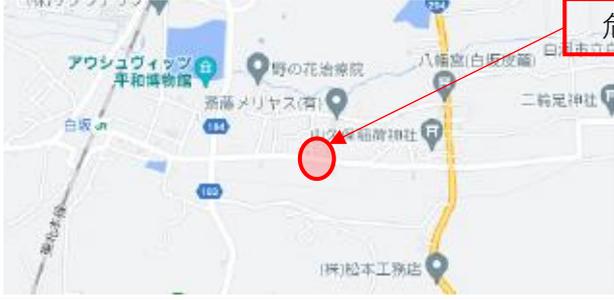
学 校 名	白河市立白河第五小学校	点検箇所番号	3
路 線 名	市道白坂駅十文字線		
場所（住所）	白河市白坂三輪台 2 7 5 番地（集会所）付近		
通学路の状況 ・危険の内容	道路が狭く歩道がない場所で、交通量が多く、トラックなど大型車も多い。車がすれ違うだけでも狭い場所であり、児童が一行で歩行している状態にも関わらず危険度が高い。歩道を作るか、ラバーポール等の児童が安全に歩けるための設備を設置してほしい。スクールゾーンの設定もお願いしたい。		
点検箇所の写真		対 策

学校	見守り隊に活動の継続を促し、通学指導も継続して行う。	
	道路管理者	舗装補修及び区画線・ドット線実施済み	
	警察署	ゾーン30の設定予定なし。	
対策後の写真		【点検箇所地図】
