令和6年度 通学路の危険箇所

| 学校名 | 白河市立五箇小学校 | 点検箇所番号 | 五箇小① | 6 |
| 路線名 | 県道 白河石川線 | | | |
| 場 所 | 五箇小学校 ～（白河市田島165-2 ～ ） | | | |

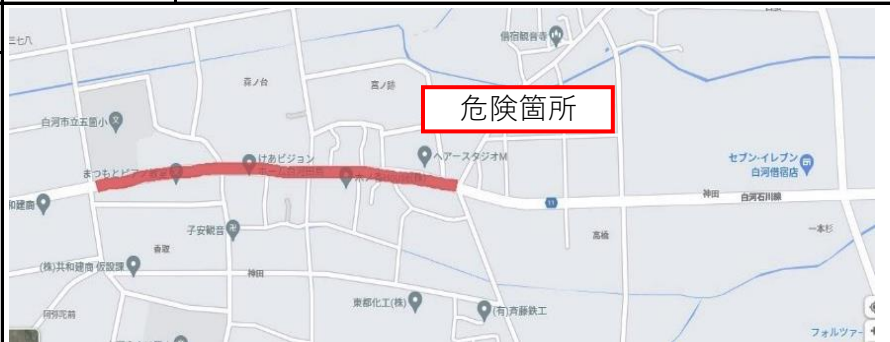
| 対策後の写真 | | | | |

| 状 況 | 交通量が多いことに加え、スピードを出す自動車が多い。<br>歩道はあるものの、自動車がはみ出しかねないため、危険である。 | | | |

| | 学 校 | 見守り隊と協力し、歩道の右端を歩く等通学指導を継続する。<br>両車線の車が停止したことを確認し横断するよう注意喚起する。 | | |
| | 道路管理者 | ドットラインにより注意喚起しているが、横断歩道前後にダイヤモンドマークをR7に表示する。 | | |

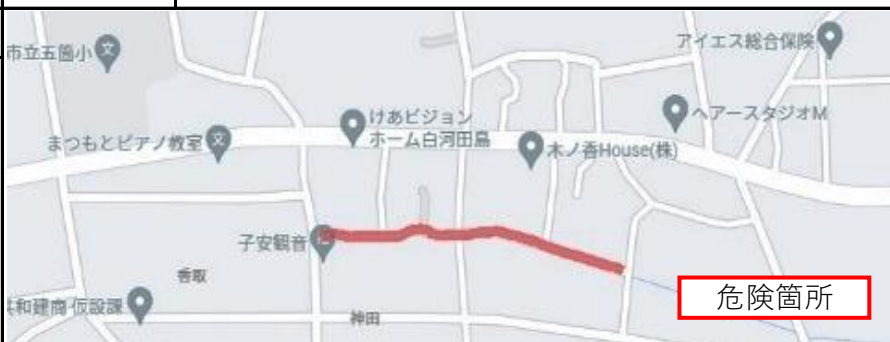
| 対策後の写真 | | | | |

| 状 況 | 白河石川線が危険なことから、一本裏道を歩いている。道路の幅が狭いことに加え、道路脇の側溝に蓋がなく、車がきたときに避けることが難しい。 | | | |

| | | 学 校 | 車を避ける際、側溝があり危険なことを知らせ、注意を喚起する。 | |
| | | 道路管理者 | 自治会からの要望も確認して対応を検討する。 | |

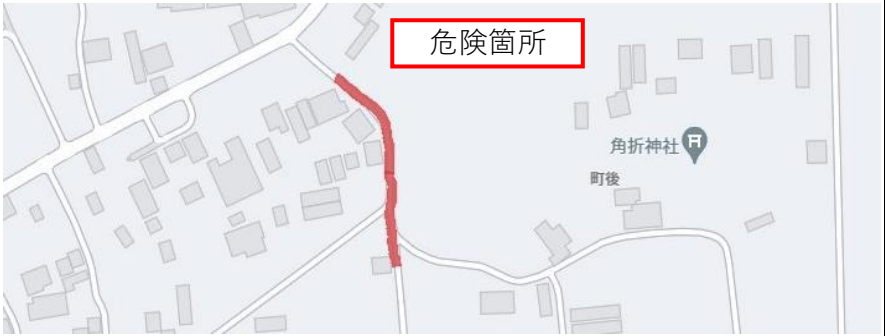
| 対策後の写真 | | | | |

| 状 況 | 道路が狭い上に、カーブになっており、見通しがとてもよくないので危険である。 | | | |

| | 学 校 | 運転手から見えづらいことを意識させ、注意を喚起する。右端を歩く、左右確認など通学指導を継続する。 | | |
| | 道路管理者 | 「通学路」の路面標示および区画線を検討する。 | | |
