学校名	大信小学校		点検箇所番号	1
路線名	県道矢吹天栄線			
場 所	田畠橋前 白河市大信上新城字下川原付近			
状 況	横断歩道はあるが交通量が多く、車が止まらない。ボタン式信号機の設置または通学路と分かれるような道路への表示やドライバーへの注意喚起を促す表示をしてほしい。			
点検箇所の写真	対 策

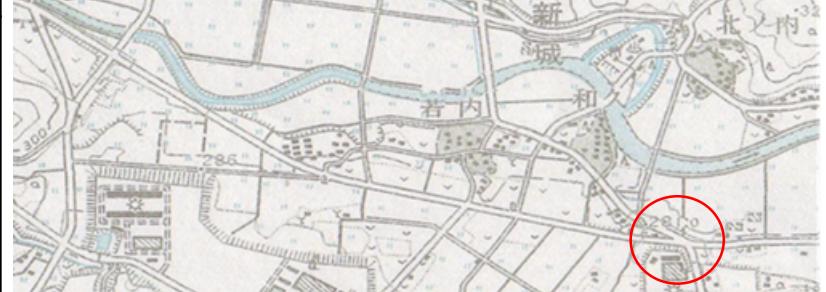
学校名	大信小学校		点検箇所番号	2
路線名	県道矢吹天栄線			
場 所	川島製作所前交差点 白河市大信下新城字中区付近			
状 況	横断歩道はあるが交通量が多く、車が止まらない。ボタン式信号機の設置をお願いしたい。			
点検箇所の写真	対 策

学 校	道路の歩き方や横断歩道での待ち方などについて、校外子ども会等で指導を行ってきた。		
	道路管理者			
	警 察	パトロールの実施 横断歩道に横断旗を設置		
	点検箇所			
点検後の状況
