## 令和6年度 通学路の危険箇所

| 学校名 | 白河市立白河南中学校 | 点検箇所番号 | 白南中① | 14 |
| 路線名 | 新白河南湖ニュータウン1号線 | | | |
| 場 所 | 白河市影鬼越南東部出口（白河市影鬼越30番地付近） | | | |

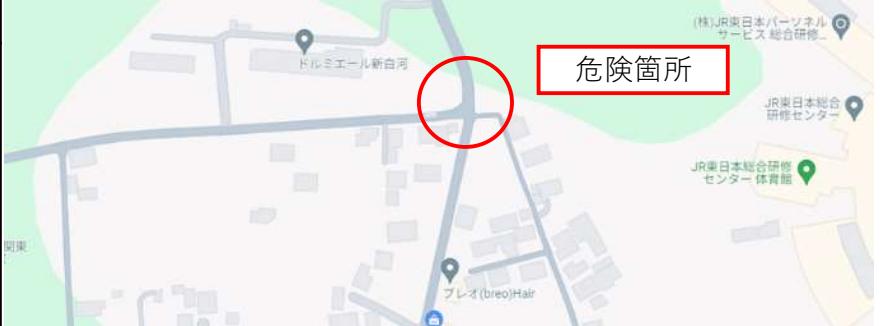
| 学校名 | 白河市立白河南中学校 | 点検箇所番号 | 白南中② | 15 |

| 状 况 | 丁字路で、道幅も急に狭くなる場所である。植え込みもあり見通しも悪い。朝晩の交通量も多い。 | | | |

| | 学 校 | 通学指導において危険箇所の注意喚起を継続する。<br>上下校時の安全指導を継続して行い、注意喚起する。 | | |
| | 道路管理者 | 用地買収を交渉中。 | | |
| | 警 察 | 取り締まりの実施。 | | |

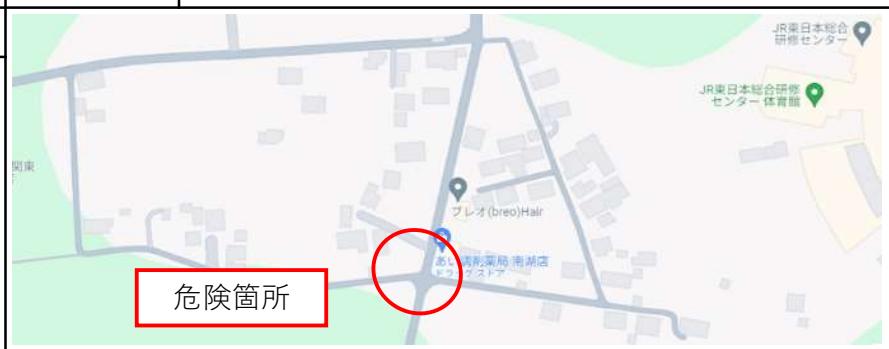
| 学校名 | 白河市立白河南中学校 | 点検箇所番号 | 白南中③ | 16 | | | |

| 状 况 | 道幅が狭い直線道路であるが、朝晩の交通量が多く歩道のスペースもない。自転車通学の生徒にとっても危険である。 | | | | | | |

| | 学 校 | 通学指導において危険箇所の注意喚起を継続する。<br>登下校時の安全指導を継続して行い、注意喚起する。 | | | | | |
| | 道路管理者 | 用地買収を交渉中。 | | | | | |
| | 警 察 | 取り締まりの実施。 | | | | | |
