## 令和6年度 通学路の危険箇所

学校名	白河市立五箇小学校	点検箇所番号	五箇小①	6
路線名	県道 白河石川線			
場 所	五箇小学校 ~ (白河市田島165-2 ~ )			
状 况	交通量が多いことに加え、スピードを出す自動車が多い。 歩道はあるものの、自動車がはみ出しかねないため、危険である。			
点検箇所の写真	対 策

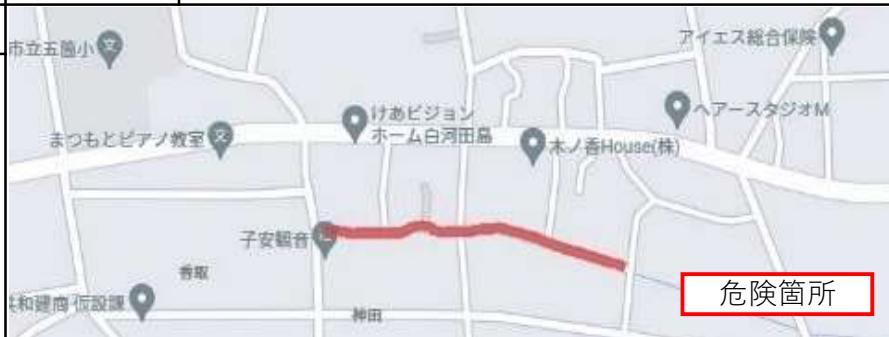
学校名	白河市立五箇小学校	点検箇所番号	五箇小②	7
路線名	田島5号線			
場 所	白河市田島36番地付近			
状 况	白河石川線が危険なことから、一本裏道を歩いている。道路の幅が狭いことに加え、道路脇の側溝に蓋がなく、車がきたときに避けることが難しい。			
点検箇所の写真	対 策

学 校	車を避ける際、側溝があり危険なことを知らせ、注意を喚起する。		
	道路管理者	'通学路'の標示3カ所設置済み。 【対策済み】		
	警 察			
対策後の写真

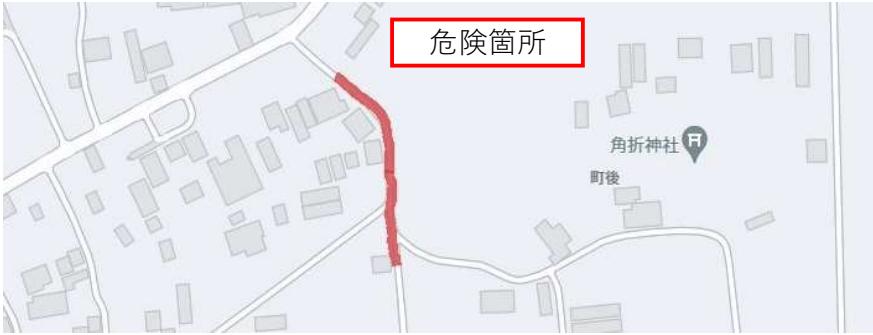
学校名	白河市立五箇小学校	点検箇所番号	五箇小③	8
路線名	舟田2号線			
場 所	白河市舟田町後 ~ 雨乞山			
状 况	道路が狭い上に、カーブになっており、見通しがとてもよくないので危険である。			
点検箇所の写真	対 策

学 校	運転手から見えづらいことを意識させ、注意を喚起する。右端を歩く、左右確認など通学指導を継続する。		
	道路管理者	区画線を設置済み。 【対策済み】		
	警 察			
対策後の写真
