福島県白河市五箇小学校校区（通学路対策箇所図①）

◎ 結果一覧 【五箇小学校】

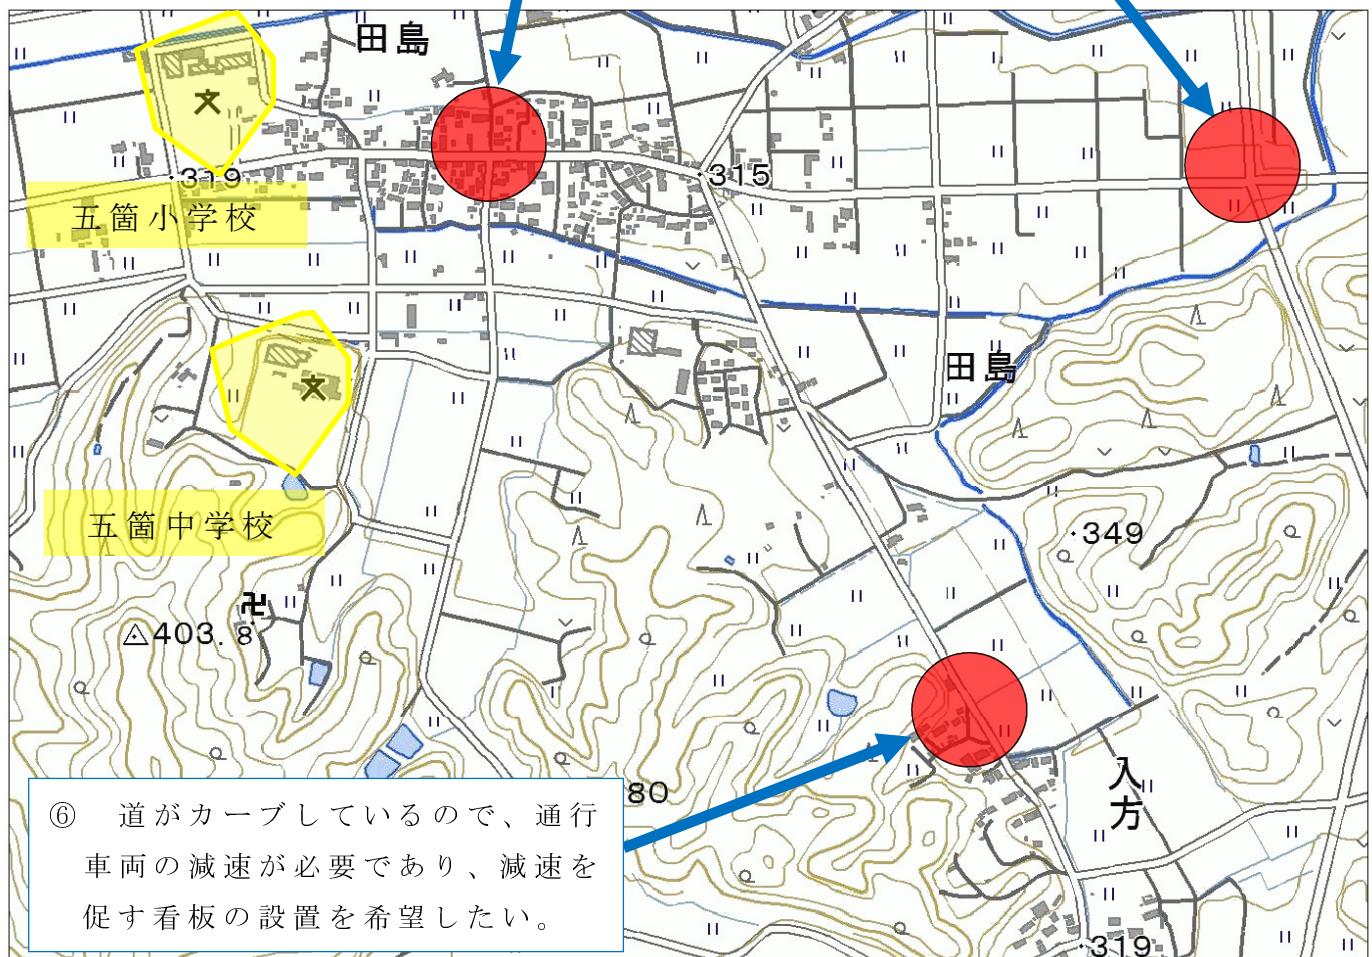
② 歩道はあるが日常的に大型車両の通行が多く、危険性が高い。

③ 横断歩道の線が消えており、ドライバーが横断歩道と分からず歩行者に気づくのが遅れて危険である。

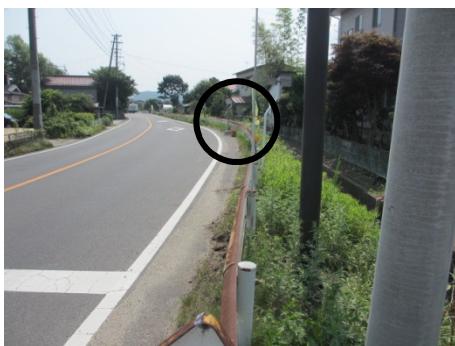
<点検箇所>

- ① ア 路線名等・・・県道（白河石川線）
イ 場所・・・双石バス停留所付近（白河市双石 10 番地付近）
ウ 通学路の状況・危険の内容
・ 双石バス停留所付近のスペースが狭く、危険である。また、路側帯が狭く、通行するのに危険である。

- ・ **南側バス停 1箇所に擁壁を設置し、2m程度道路を拡張する。（27年度中に実施予定）**

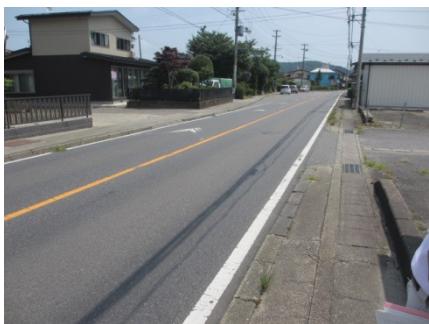
<点検箇所>

- ② ア 路線名等・・・県道（白河石川線）
イ 場所・・・借宿バス停留所付近（白河市田島 12 番地付近）
ウ 通学路の状況・危険の内容
・ 歩道はあるが日常的に大型車両の通行が多く、危険性が高い。

- ・ **減速を促すVゾーンの白線の引き直しをする。（28年度実施予定）**

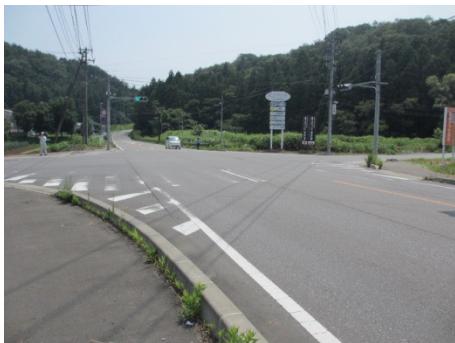
<点検箇所>

- ③ ア 路線名等・・・県道（白河石川線）
イ 場所・・・セブンイレブン白河借宿店前交差点（白河市借宿神田 16 番地 11 付近）
ウ 通学路の状況・危険の内容
・横断歩道の線が消えており、ドライバーが横断歩道と分からず歩行者に気づくのが遅れて危険である。

- ・路側帯とセンターライン（歩道手前より 30m）の引き直し（28年度実施予定）

- ・横断歩道の引き直し（28年度以降実施予定）

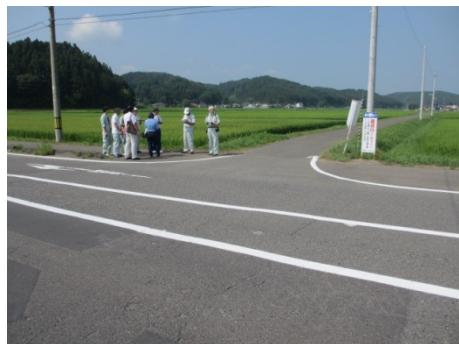
<点検箇所>

- ④ ア 路線名等・・・県道（高萩久田野線）
イ 場所・・・板橋・大中田地区交差点（白河市板橋 8 番地付近）
ウ 通学路の状況・危険の内容
・横断歩道がないため、危険である。横断歩道の表示及び、車の減速の表示がほしい。

- ・交差点をカラー化する。（28年度実施予定）

- ・通学路の看板を県道に向くように設置する。

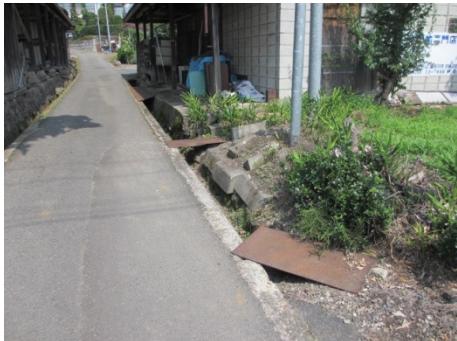
<点検箇所>

- ⑤ ア 路線名等・・・法定外道路
イ 場所・・・双石集会所付近（白河市双石日向 19 番地付近）
ウ 通学路の状況・危険の内容
・排水路に蓋が無く、深くて危険である。特に、雨天時や雪道の日が危険である。

- ・**登下校人数が少なく、対策効果が薄いと判断したため、対策は見合わせる。**

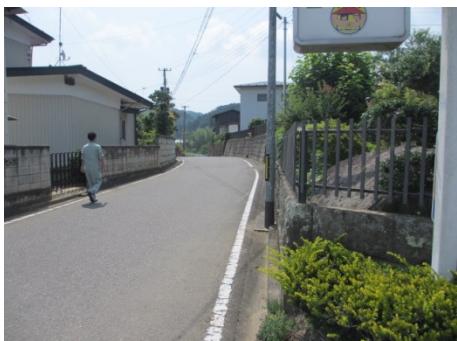
<点検箇所>

- ⑥ ア 路線名等・・・市道（田島入方線）
イ 場所・・・松葉地内（白河市田島松葉 72 番地 1 付近）
ウ 通学路の状況・危険の内容
・道がカーブしているので、通行車両の減速が必要であり、減速を促す看板の設置を希望したい。

- ・**通行車両は少なく、主に地域住民が利用するため、チラシなどを作成して付近住民への啓発活動を検討する。**
