福島県白河市五箇小学校校区（通学路対策箇所図①）

福島県白河市五箇小学校校区（通学路対策箇所図②）

◎ 結果一覧

【五箇小学校】

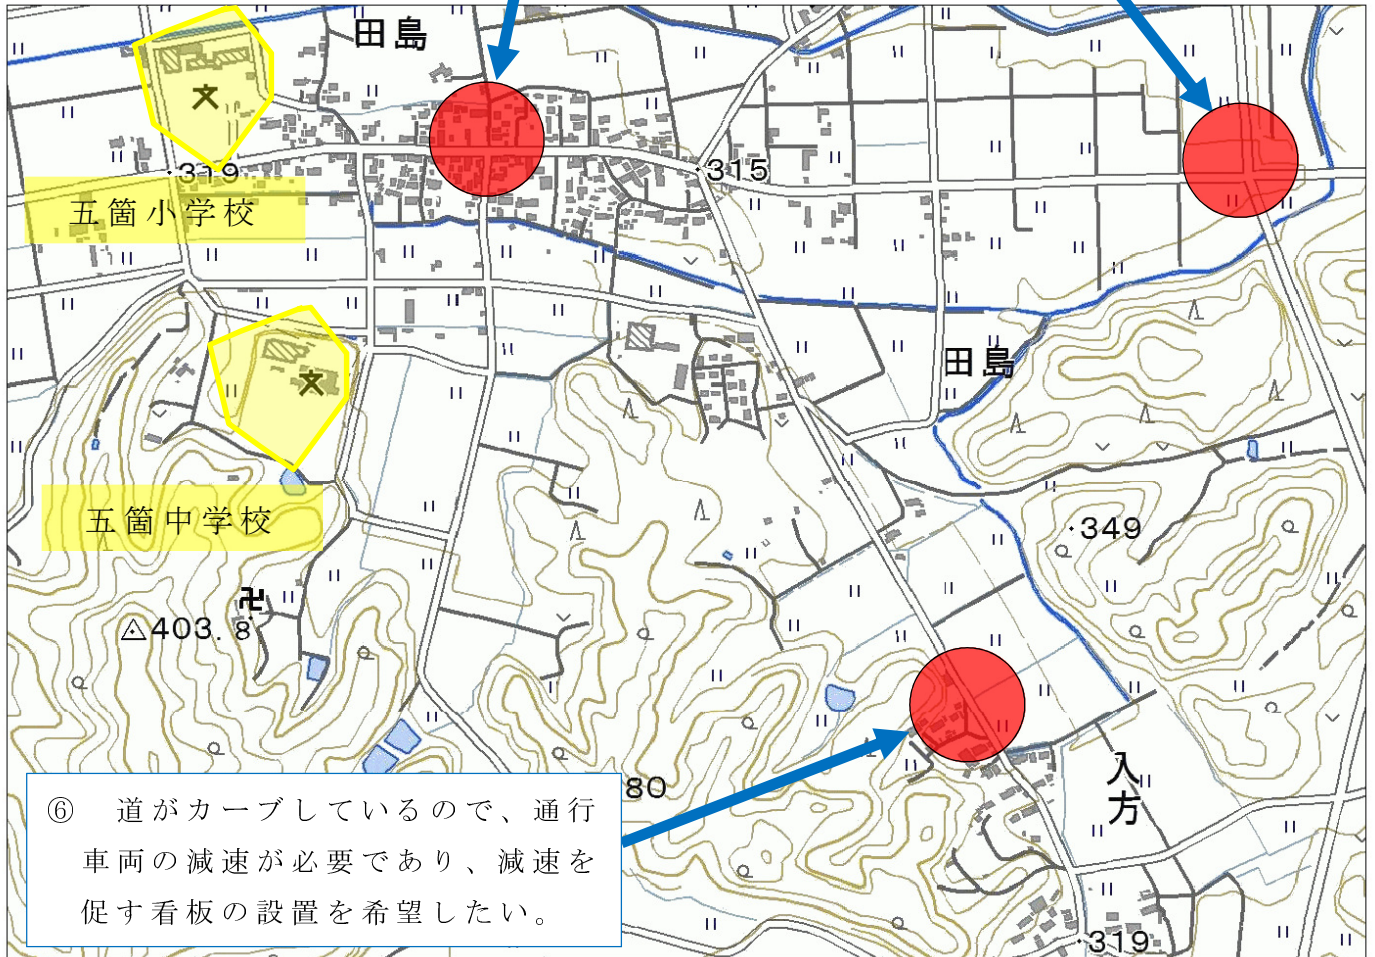
② 歩道はあるが日常的に大型車両の通行が多く、危険性が高い。

③ 横断歩道の線が消えており、ドライバーが横断歩道と分からず歩行者に気づくのが遅れて危険である。

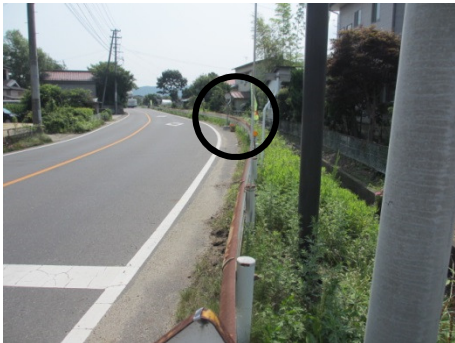
< 点検箇所 >

①ア 路線名等・・・県道（白河石川線）

イ 場所・・・双石バス停留所付近（白河市双石 10 番地付近）

- ・双石バス停留所付近のスペースが狭く、危険である。また、路側帯が狭く、通行するのに危険である。

- ・南側バス停 1 箇所に擁壁を設置し、2 m 程度道路を拡張する。（27 年度実施完了）

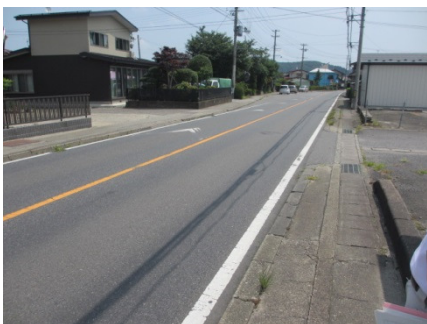
< 点検箇所 >

②ア 路線名等・・・県道（白河石川線）

イ 場所・・・借宿バス停留所付近（白河市田島 12 番地付近）

- ・歩道はあるが日常的に大型車両の通行が多く、危険性が高い。

- ・減速を促すVゾーンの白線の引き直しをする。（28 年度実施予定）

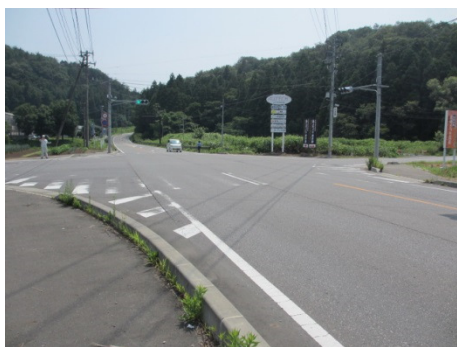
< 点検箇所 >

③ア 路線名等・・・県道（白河石川線）

イ 場所・・・セブンイレブン白河借宿店前交差点（白河市借宿神田 16 番地 11 付近）

- ・横断歩道の線が消えており、ドライバーが横断歩道と分からず歩行者に気づくのが遅れて危険である。

- ・路側帯とセンターライン（歩道手前より 30m）の引き直し（28 年度に実施完了）

- ・横断歩道の引き直し（28 年度に実施完了）

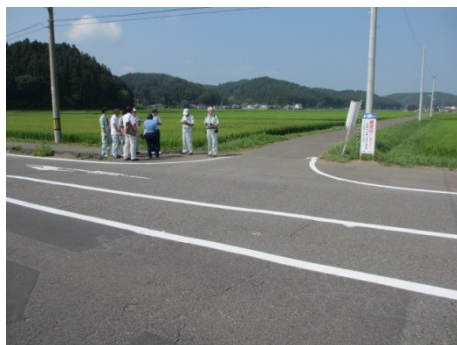
< 点検箇所 >

④ア 路線名等・・・県道（高萩久田野線）

イ 場所・・・板橋・大中田地区交差点（白河市板橋 8 番地付近）

- ・横断歩道がないため、危険である。横断歩道の表示及び、車の減速の表示がほしい。

- ・交差点をカラー化する。（28 年度実施予定）

- ・通学路の看板を県道に向くように設置する。

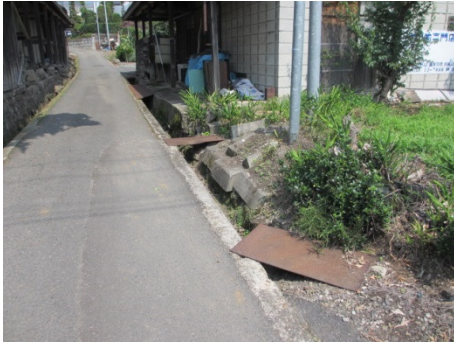
< 点検箇所 >

⑤ア 路線名等・・・法定外道路

イ 場所・・・双石集会所付近（白河市双石日向 19 番地付近）

- ・排水路に蓋が無く、深くて危険である。特に、雨天時や雪道の日が危険である。

- ・登下校人数が少なく、対策効果が薄いと判断したため、対策は見合わせる。

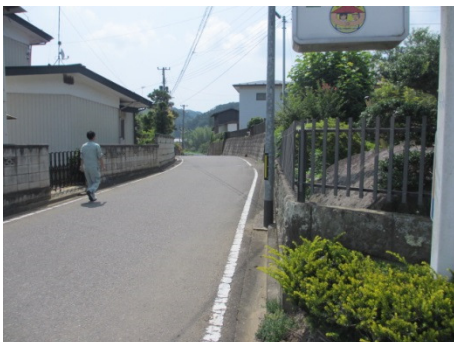
< 点検箇所 >

⑥ア 路線名等・・・市道（田島入方線）

イ 場所・・・松葉地内（白河市田島松葉 72 番地 1 付近）

- ・道がカーブしているので、通行車両の減速が必要であり、減速を促す看板の設置を希望したい。

- ・通行車両は少なく、主に地域住民が利用するため、チラシなどを作成して付近住民への啓発活動を検討する。
