小峰城の石垣

⑧ 災害復旧で分かったこと
石垣の根石の調査

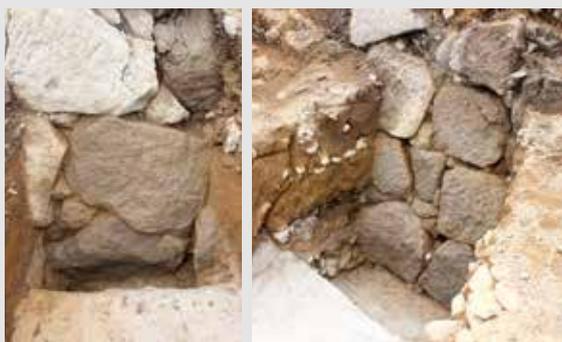
本丸北面石垣の根石

石垣の最も下の石材（根石）は、土に埋もれていることが多いため変形しにくく、状況を確認すること、本来の石垣の形状など、石垣修復の参考となる情報を得ることができません。本丸南面では、石垣の両端部と中央部の3か所で根石調査を行いました。確認した根石の位置から、石垣は直線に配置されていたと想定できました。一方、本丸北面では、平面形がわずかに円弧状であることが確認できました。また、本丸南・北面の調査では、石垣を構築する範囲の地盤を掘り込み、敷き詰めた川原石の上に根石を設置していること、根石の前面を川原石で埋めていることなども確認できました。現在、地上で確認できる石垣の表面では、さまざまな積み方が見られます。これは、江戸時代に修復が行われたことによる、その時々々の技術の表れです。

根石は、石垣の形状や角度の基準となります。また、長い年月、石垣の荷重を受け、安定した状態にあると考えられることから、解体は行っていません。問題がある場合は、根石より上部の工夫で解消しています。

しかし、これまで根石は、構築当初の形が残されているのか、修復の手が及んでいるのかを知ることができませんでした。今回の根石調査は、これまで不明であった構築時期の根石の姿や石垣構築技術を知るうえで、重要な情報をもたらしました。
