小峰城の石垣

―災害復旧で分かったこと―
⑨ 石材カルテの作成 1

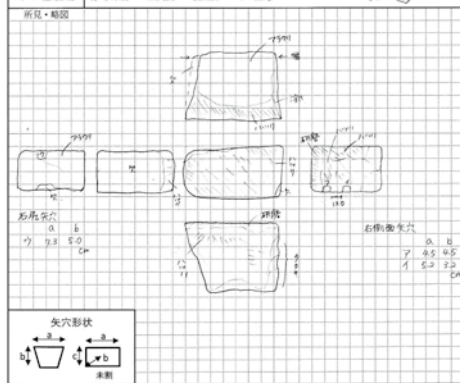
作成した石材カルテ

震災で崩落したり、変形により解体した石垣の、約一万三千個の石材について、形や大きさ・重さ・加工の痕跡などの特徴を記録した「石材カルテ」を作成しました。

調査年月日	平成 26 年 4 月 27 日	調査記録者	本道口
石材 No.	5836	位置	月見橋 面 段
配置位置	角石・角輪石・(石)・天端石・廻石・間石・その他()		
積み方	野面積み・右積み・右積み崩し・瓦積み・落し積み・亀甲積み		
加工状況	自然石・割石(粗加工・精加工)・(石)		
図	(大形/小形)		
長さ	23 cm	幅	76 cm / 縦長 cm 横長 cm
重さ	長さ 24 cm 幅 52 cm	重量	202 kg
石質	凝結凝灰岩(石)・黒目()		
矢穴	(矢穴 3 個・未割矢穴 個)・無		
墨書	有(内容) / 位置(面・上面・下面・右側面・左側面・戻)・(石)		
刷印	有(内容) / 位置(面・上面・下面・右側面・左側面・戻)・(石)		
その他	有(朱書・工具痕・焼痕等) / その他()・(石)

石材の破損の状態や、修復工事で使用した状況についても記録した石材カルテは、将来に引き継ぐ資料となります。
