## 小峰城の石垣

### 石垣復旧メモ

① 災害復旧で分かったこと  
② 石垣の裏側(1)本丸北面・南面

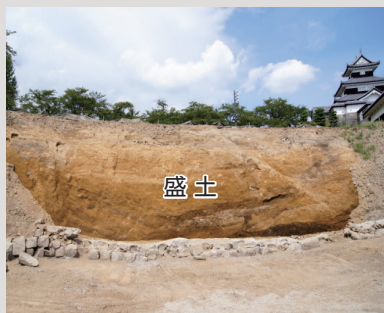
▲本丸南面石垣の裏側（南から）

盛土の発掘調査では、16世紀（1500年代）の前半以降に大規模な埋め立てが行われ、本丸が造成されたことも分かりました「左写真」。

地質調査や発掘調査を行うことで、普段では知ることのできない、石垣の裏側に隠れた小峰城の成り立ちや歴史を確認できました。
