## SHIRAKAWA KOMINE CASTLE

## 小峰城の石垣

③ 江戸時代の石垣修復の痕跡

### 石垣復旧メモ

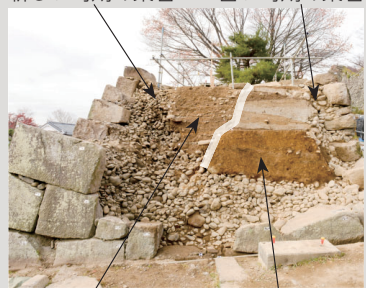
▲清水門西側石垣の修復痕跡

新しい時期の栗石 古い時期の栗石

新しい時期の盛土 古い時期の盛土

石垣解体に伴う発掘調査の結果、石垣裏側に盛られた土の特徴の違いから、大きく二つの時期に分かれることが確認できました。古い時期は、石垣に合わせ水平に土を盛っています。一方、新しい時期は、不規則に土が盛られており、古い時期の方がより丁寧に盛土されていることが分かります。

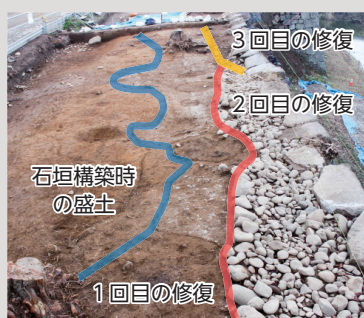
▲帯曲輪北面石垣の修復痕跡

帯曲輪北面の発掘調査では、平面の観察から、盛土の色調や栗石層の幅・設置方法の違いが見られました。江戸時代に、少なくとも3回の修復が行われたことが確認できました。

江戸時代から繰り返し修復が行われながら、石垣が現在まで継承されてきたことが分かりました。

江戸時代の絵図や文献、石垣表面の観察から、石垣の修復が行われたことは知られていましたが、発掘調査によって、それ以上に修復が繰り返行われてきたことが分かりました。今回の発掘調査結果は、小峰城の歴史を考えるうえで、とても大切な情報となりました。
