## 小峰城の石垣

⑧ 災害復旧で分かったことー  
石垣の根石の調査

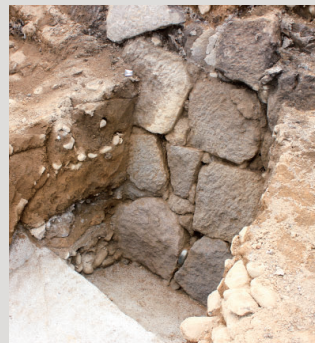
本丸北面石垣の根石

一方、本丸北面では、平面形がわずかに円弧状であることが確認できました。

また、本丸南・北面の調査では、石垣を構築する範囲の地盤を掘り込み、敷き詰めた川原石の上に根石を設置していること、根石の前面を川原石で埋めていることなども確認できました。

根石は、石垣の形状や角度の基準となります。また、長い年月、石垣の荷重を受け、安定した状態にあると考えられることから、解体は行っていません。問題がある場合は、根石より上部の工夫で解消しています。
