## 小峰城清水門復元工事 かわら版 第2号

### ～ 発掘調査の現場公開が実施されました ～

### ～ 礎石が物語る柱の配列 ～

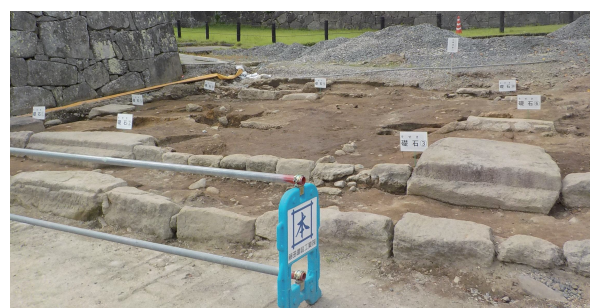
確認された江戸時代の礎石の位置の説明表示

江戸時代に描かれた絵図が清水門の建築形式を知る重要な資料ですが、古い絵図だけでは建物の正確な位置や寸法が絵図どおりか分かりません。発掘調査によって、当時の礎石や寸法と絵図の記載が同じことが確認されました。この礎石がまさに柱が立っていた位置や寸法が正しいことを伝える証しであり、絵図と発掘調査を突き合わせて、歴史上確かな姿で復元ができるのです。
