第5章 整備の基本理念と基本構想

第6章 整備基本計画

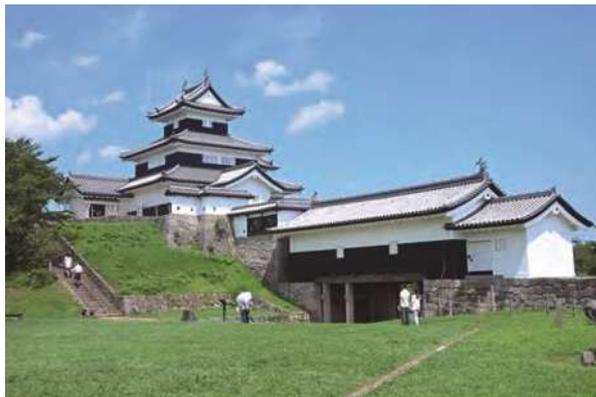
写真6-2-1 三重櫓・前御門(南西から)

本丸：本丸は空閑地となっている。ここからは三重櫓や前御門を一望することができ、その威容を実感することができる。特に三重櫓は、御殿跡より一段高い小丘上にあることから、仰瞰となりより迫力のある存在となっている。西側の小丘からは帯曲輪越しに白河市街地を望み、那須連峰が遠望できる。

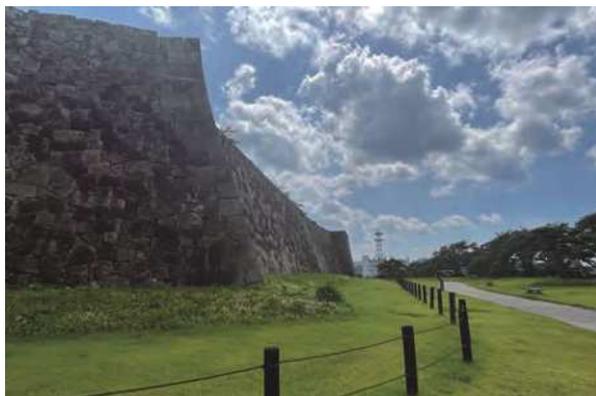
写真6-2-3 帯曲輪 石垣の景観

帯曲輪：帯曲輪はバラ園跡があった場所であるが、石垣復旧後史跡としての整備を図った。本丸の石垣を間近に観察することができ、その高さに圧倒されるダイナミックな景観を堪能できる。

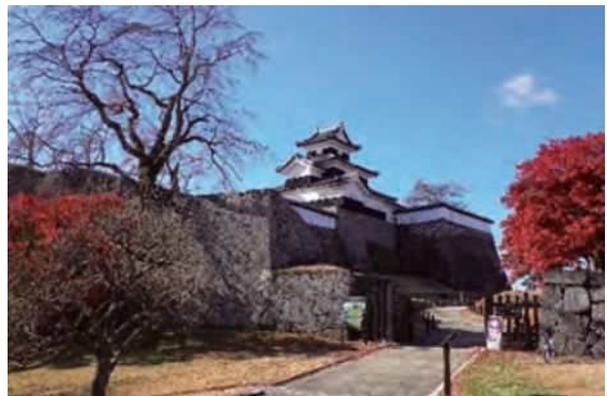
写真6-2-4 梅林から三重櫓の景観

矢之門付近：梅園から矢之門にかけては園路が上り勾配となっているので、三重櫓への仰瞰は視覚的な効果がより強くなり、三重櫓をより美しく見せている。

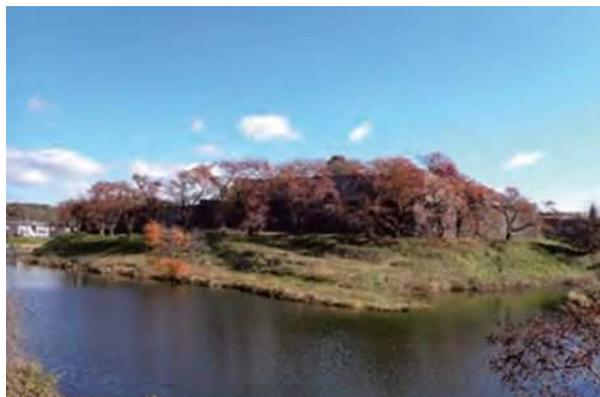
写真6-2-5 堀から城郭の景観

蛇頭堀一帯：水を湛える堀と石垣が相まって城跡らしさを強調している。開放感が感じられる空間構成である。石垣前面のサクラ等の高木が石垣を遮蔽していたが、枝の剪定などにより以前より石積の姿が見られるようになった。

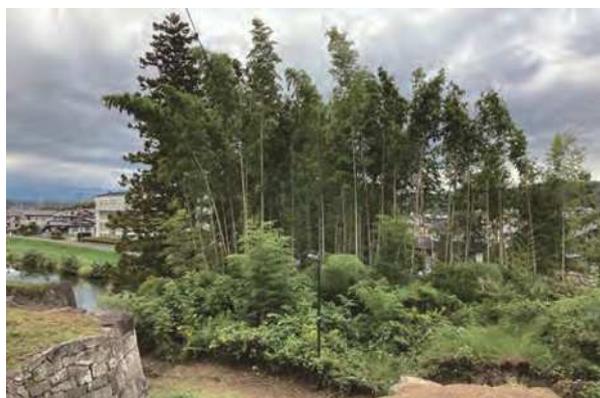
写真6-2-7 搦手門からの景観

搦手門土手付近：三重櫓を堀外縁から最も近距離で望むことができる地点である。石垣前面に土砂の堆積が少なく、水堀越しに直接石垣を望むことができる数少ない場所でもある。水面が直接石垣と接することで掘割らしさが強調されている。

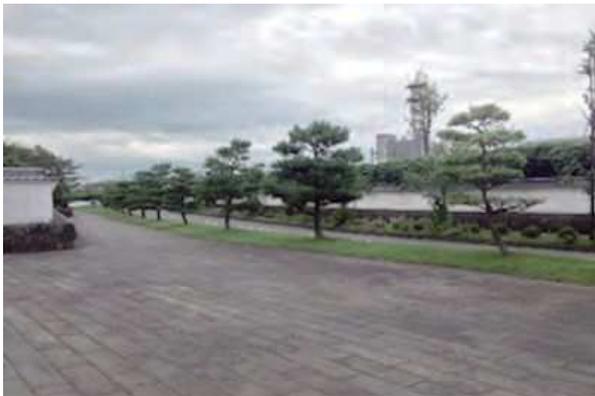
写真6-2-9 白壁塀の景観

- ・ 南側（白河駅方面）から三重櫓を望む来訪者の導入景観軸（南→北）の形成。
- ・ 往時の代表的な景観となるメインエントランスから清水門、三重櫓への景観保全。
- ・ 既存園路を歴史的動線に沿って再編し、城郭全体の空間理解を促す。
- ・ 南側市道沿いの白壁と松並木の城下町らしい景観を保全。

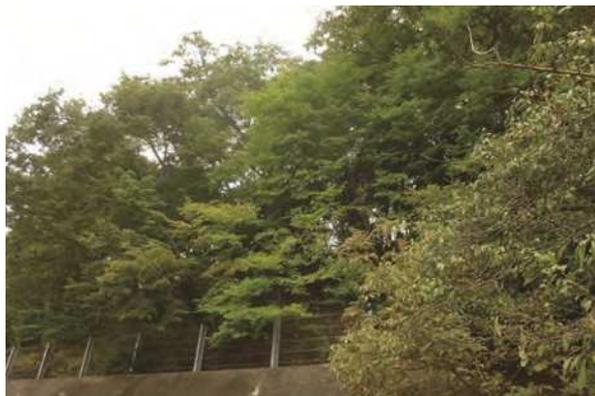
写真6-2-12 東側丘陵部(南斜面)の景観

- ・東側丘陵は、城郭全体の構成を支える「背景景観」として位置付け、石垣や地形と一体となった景観の保全を図る。

第Ⅰ期整備：石垣の顕在化と補修、針葉樹の間伐・伐採が実施されことにより、丘陵斜面の石垣列が視認可能となり、地形と城郭構造の関係が明瞭化した。また、薩摩藩墓地の維持管理については地域住民により継続的に実施されている。一方で、伐採前樹木の影響による石垣の損傷などが顕在化しており、斜面地の風化とともに対策を講じる必要が生じている。また針葉樹の伐採後、樹形に偏りが生じた落葉広葉樹が見受けられ、片側荷重や根張り不良による倒木等の可能性がある。

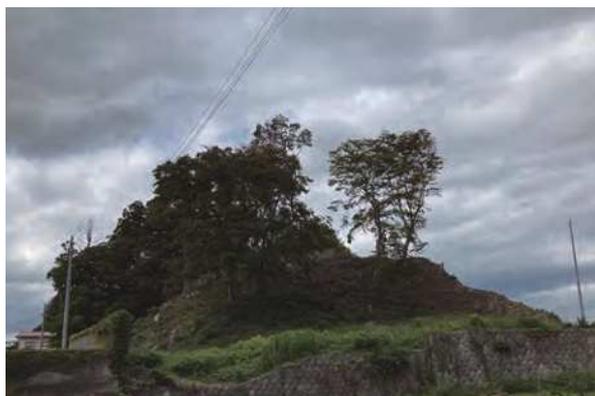
写真図6-2-14 東側丘陵部(東端部)の伐採状況

丘陵地南側：史跡指定地範囲であり、落葉広葉樹高木林およびモウソウチク林が見られる。丘陵地南斜面では保存活用すべき遺構は現状で確認できていない。景観的にボリューム感のある緑斜面緑地として市街地からの背景となっており、景観整備の一環で樹林の間伐を行った。

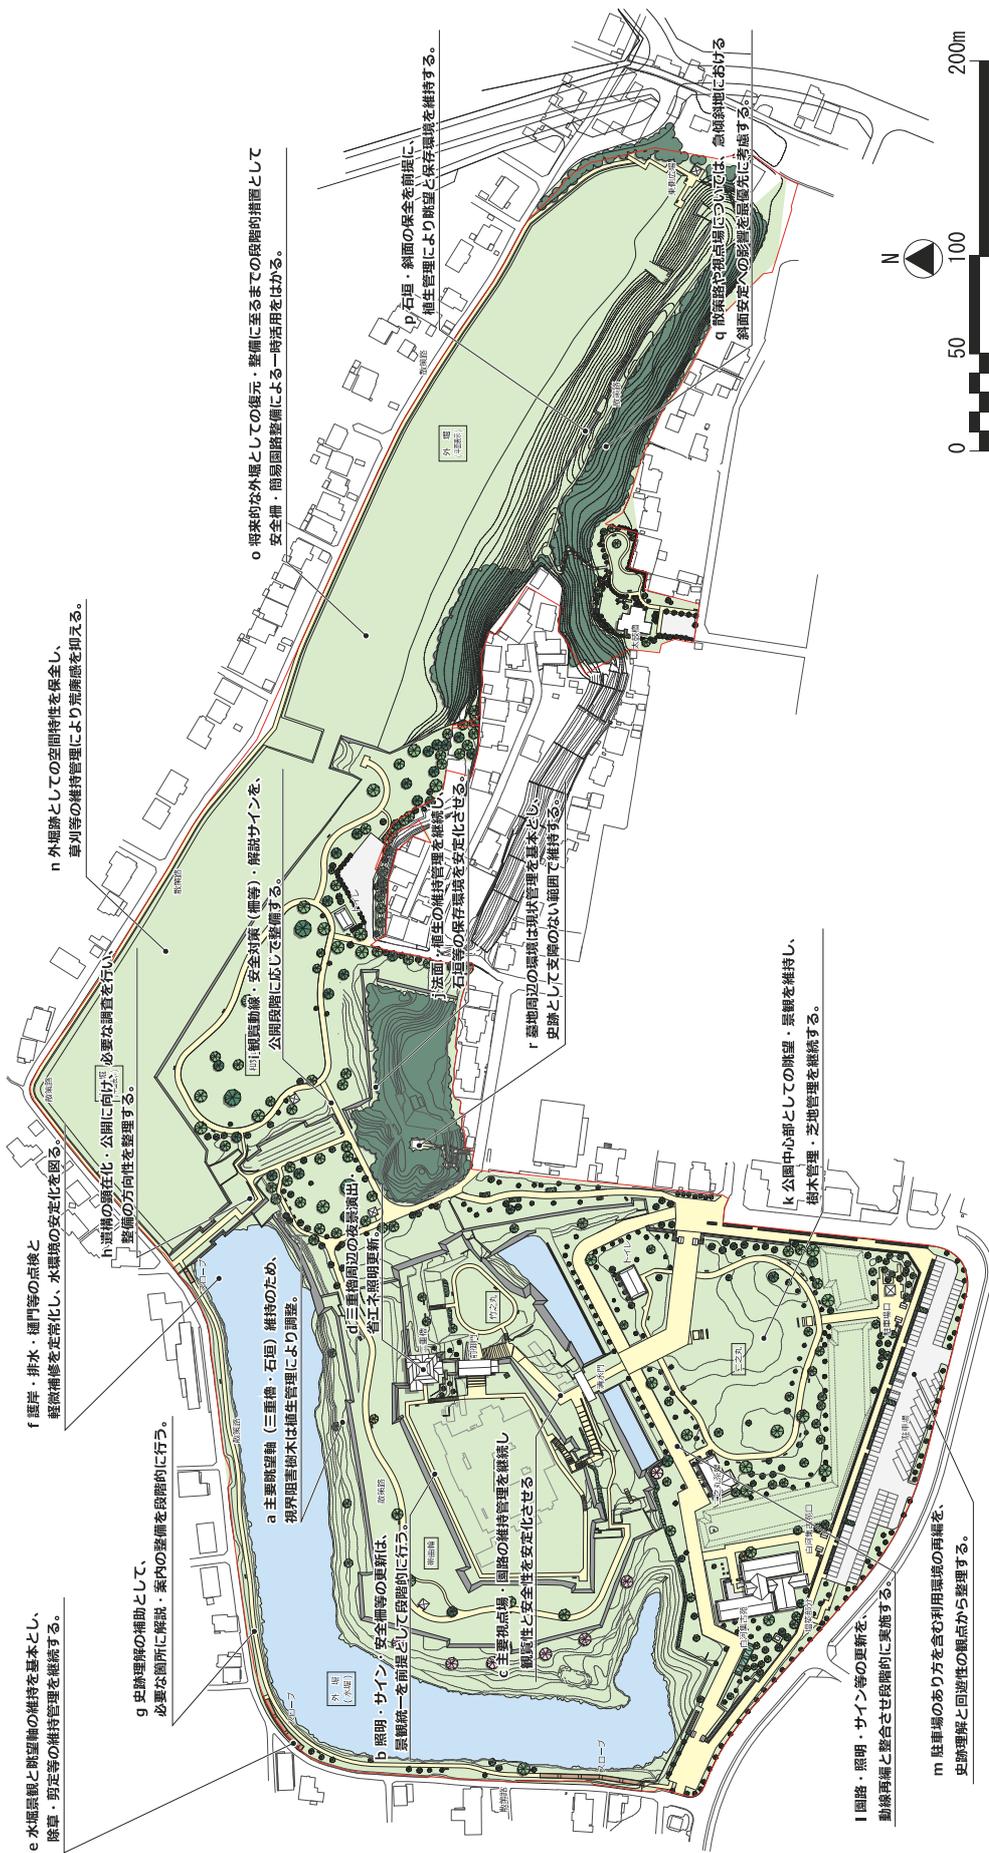
図6-2-2 景観・環境整備方針(表6-2-1に対応)

A-1 本丸 竹之丸・帯曲	第 I 期計画における景観・環境整備方針（図 5.3.3）
	<ul style="list-style-type: none"> ・三重櫓を主景とした眺望軸を形成。 ・石垣の見通しを確保するため法肩樹木を整理。 ・桜樹群を更新・剪定して健全化。 ・芝生・法面の安定化を図り、石垣と調和する景観を形成。 ・水堀越しの三重櫓を望む眺望点を確保。
	2025 年時点の進捗
	◎石垣修復・桜管理方針確立。○見通し回復・照明更新完了。
	第 II 期（令和 8～17 年度）での対応方針
	<ul style="list-style-type: none"> a 主要眺望軸（三重櫓・石垣）維持のため、視界障害樹木は植生管理により調整。 b 照明・サイン・安全柵等の更新は、景観統一を前提として段階的に行う。 c 主要視点場・園路の維持管理を継続し、観覧性と安全性を安定化させる。 d 三重櫓周辺の夜景演出・省エネ照明更新。
A-2 外堀	第 I 期計画における景観・環境整備方針（図 5.3.3）
	<ul style="list-style-type: none"> ・水堀越しに三重櫓・帯曲輪を望む視線軸のため、堀端の除草・剪定で視界確保。 ・水堀の浚渫・護岸補修・水質管理。 ・越水防止と排水強化。
	2025 年時点の進捗
	△水質維持モニタリング中。
	第 II 期（令和 8～17 年度）での対応方針
	<ul style="list-style-type: none"> e 水堀景観と眺望軸の維持を基本とし、除草・剪定等の維持管理を継続する。 f 護岸・排水・樋門等の点検と軽微補修を定常化し、水環境の安定化を図る。 g 史跡理解の補助として、必要な箇所に解説・案内の整備を段階的に行う。
A-3 和党曲輪 搦手門周辺	第 I 期計画における景観・環境整備方針（図 5.3.3）
	<ul style="list-style-type: none"> ・高木整理・法面安定化により石垣顕在化。 ・芝生広場として開放的空間を形成。 ・搦手門付近の視線軸整備。 ・公有地化により段階的整備。
	2025 年時点の進捗

○法面安定化・湧水対策実施。公有地化完了。
	第 II 期（令和 8～17 年度）での対応方針
	<ul style="list-style-type: none"> h 遺構の顕在化・公開に向け、必要な調査を行い、整備の方向性を整理する。 i 観覧動線・安全対策（柵等）・解説サインを、公開段階に応じて整備する。 j 法面・植生の維持管理を継続し、石垣等の保存環境を安定化させる。
B 二之丸 三之丸	第 I 期計画における景観・環境整備方針（図 5.3.3）
	<ul style="list-style-type: none"> ・公園内主要動線から三重櫓を望む視線軸を確保。 ・芝地・園路の一体的整備。 ・高木剪定による眺望確保。 ・小峰城歴史館の景観調整と利便性向上。
	2025 年時点の進捗
	△園路更新・照明LED化進捗中。駐車場再編検討中。
	第 II 期（令和 8～17 年度）での対応方針
	<ul style="list-style-type: none"> k 公園中心部としての眺望・景観を維持し、樹木管理・芝地管理を継続する。 l 園路・照明・サイン等の更新を、動線再編と整合させ段階的に実施する。 m 駐車場のあり方を含む利用環境の再編を、史跡理解と回遊性の観点から整理する。

C 外堀北面 (埋立空閑地)	第Ⅰ期計画における景観・環境整備方針（図 5.3.3）
	<ul style="list-style-type: none"> ・丘陵地北面の石垣や法面を眺める視点場を設置。 ・草刈・植栽整理で景観維持。 ・外堀復元を見据えた暫定管理。
	2025年時点の進捗
	<ul style="list-style-type: none"> ・維持管理中。
D 東側丘陵 薩摩藩墓地周辺	第Ⅰ期計画における景観・環境整備方針（図 5.3.3）
	<ul style="list-style-type: none"> ・丘陵北側の石垣を顕在化させるとともに、スギ・ヒノキの間伐、竹林の抑制をはかる。 ・防災緑地機能の維持。 ・稜線沿いに散策路を設け、太鼓櫓へ連続的する動線とする。 ・墓地の環境整備を行う。
	2025年時点の進捗
	○石垣顕在化完了・竹林伐採済。墓地管理継続。
	第Ⅱ期（令和8～17年度）での対応方針
	<ul style="list-style-type: none"> n 外堀跡としての空間特性を保全し、草刈等の維持管理により荒廃感を抑える。 o 将来的な外堀としての復元・整備に至るまでの段階的措置として安全柵・簡易園路整備による一時活用をはかる。
	<ul style="list-style-type: none"> p 石垣・斜面の保全を前提に、植生管理により眺望と保存環境を維持する。 q 散策路や視点場については、急傾斜地における斜面安定への影響を最優先に考慮する。 r 墓地周辺の環境は現状管理を基本とし、史跡として支障のない範囲で維持する。

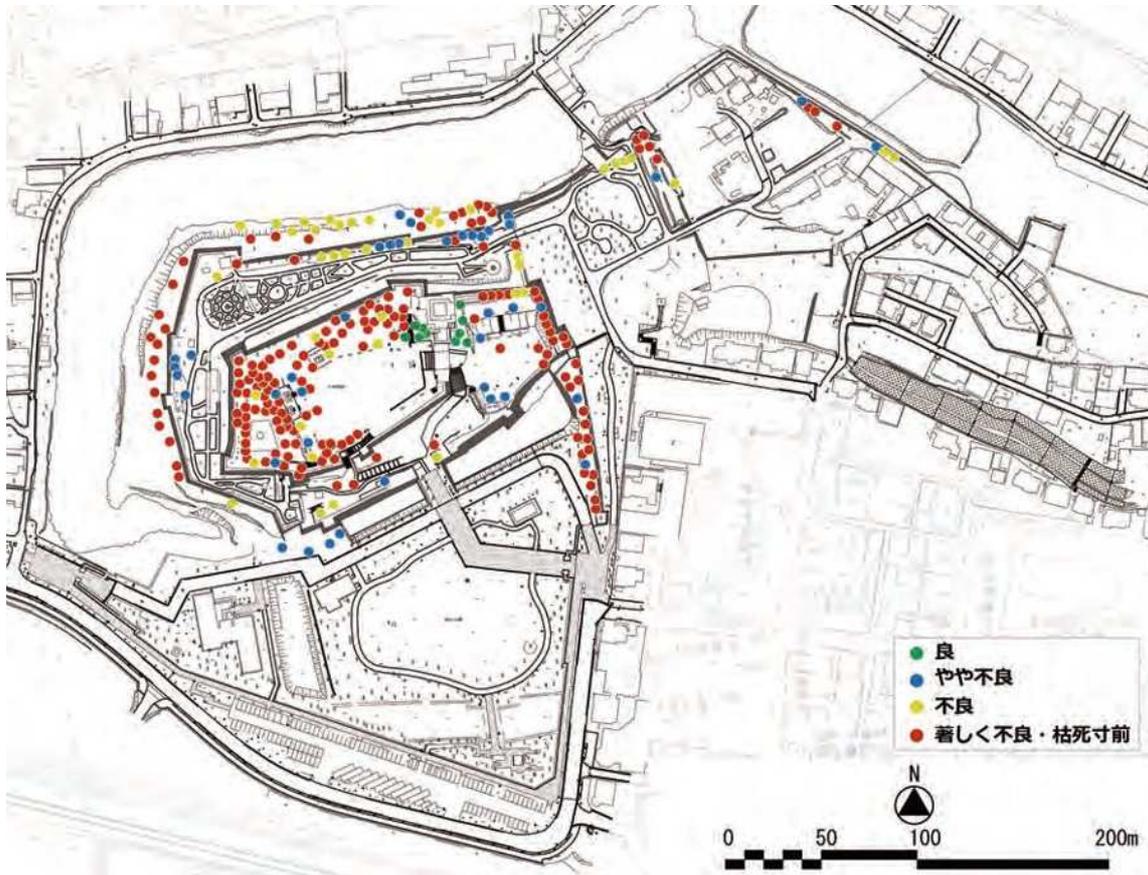
図6-3-1 樹木調査総合評価図（平成23年度～平成25年度）

- ・サクラ、アカマツ等の高木が多数生育するが、長年の植栽や土壌条件により、特にサクラの空洞化・衰退が著しい。平成23～25年度の樹木衰退度調査では、多くの個体が倒木・枝折れの危険性が高いと評価され、早急な植替えが必要とされた。
- ・十分な生育空間が確保された樹種では良好な生育も確認されている。

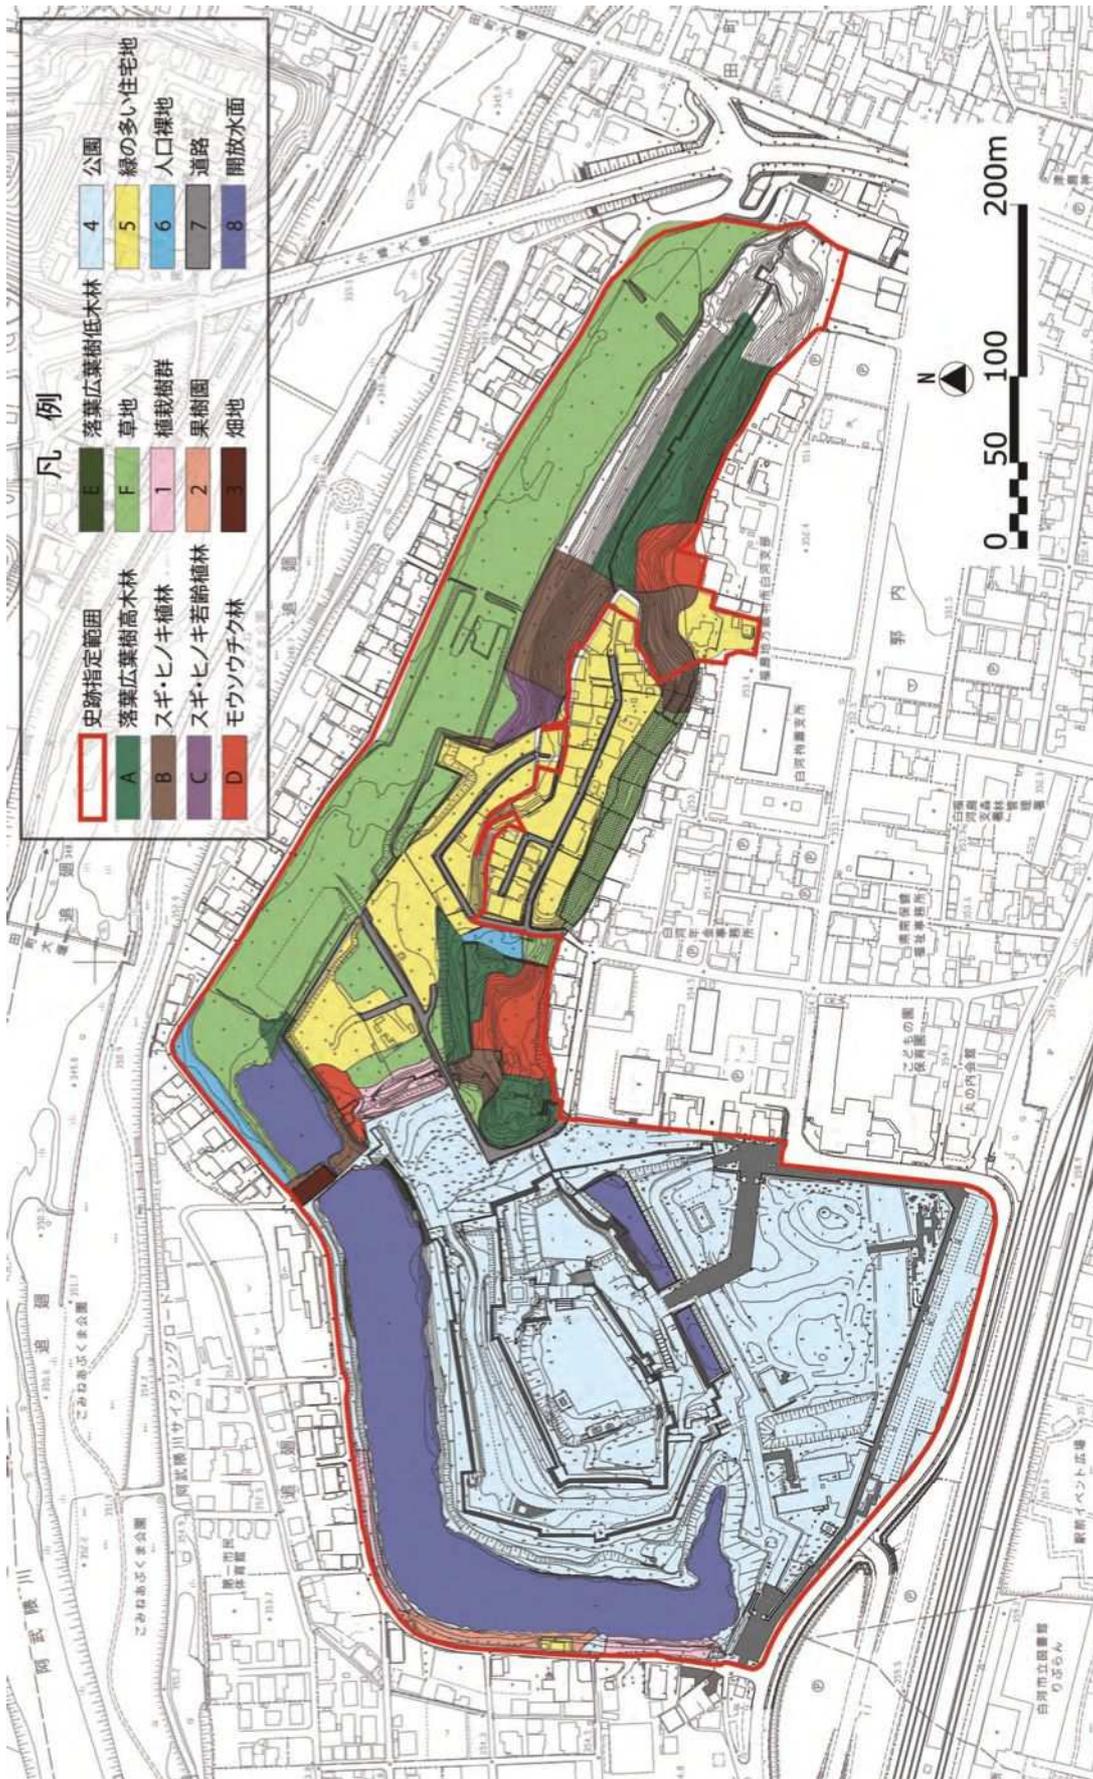
図6-3-2 史跡指定地内の植生現況図

- ・A-2（外堀）ではヤマグワ・ヤマブキ等の落葉広葉樹低木林を主体とし、一部に果樹園的利用の痕跡がみられる。
- ・A-3（和党曲輪）では周辺が住宅地に隣接し、高茎草地やモウソウチク林が分布する。

- ・芝生園地が広範囲を占め、修景木としてサクラ類・クロマツ（多行松）が点在する。

- ・一部にオニグルミ群生がみられるが、低茎草地在大部分を占める。

- ・落葉広葉樹高木林・モウソウチク林が広範囲に分布し、東側北東斜面はスギ植林、南西斜面はコナラ・イヌシデ・クヌギ等の混交林が目立つ。

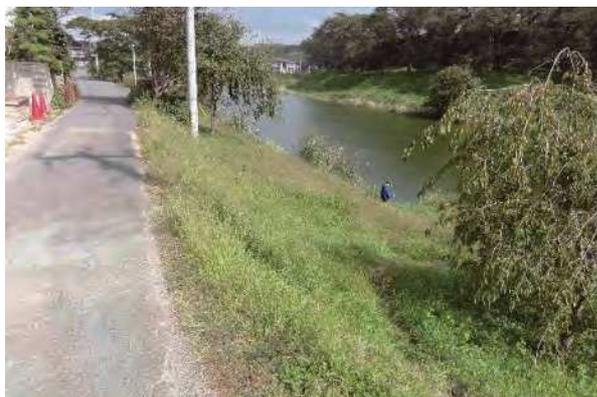
写真6-4-1 水堀際の小段と車道

外堀に沿って水堀や石垣を望むことができる動線である。搦手門土手までは、車道から一段低い小段上を歩くことが可能であるものの未舗装となっており、車道から小段に降りる階段等も整備されていない。この小段は主に釣り人が移動のために利用している。

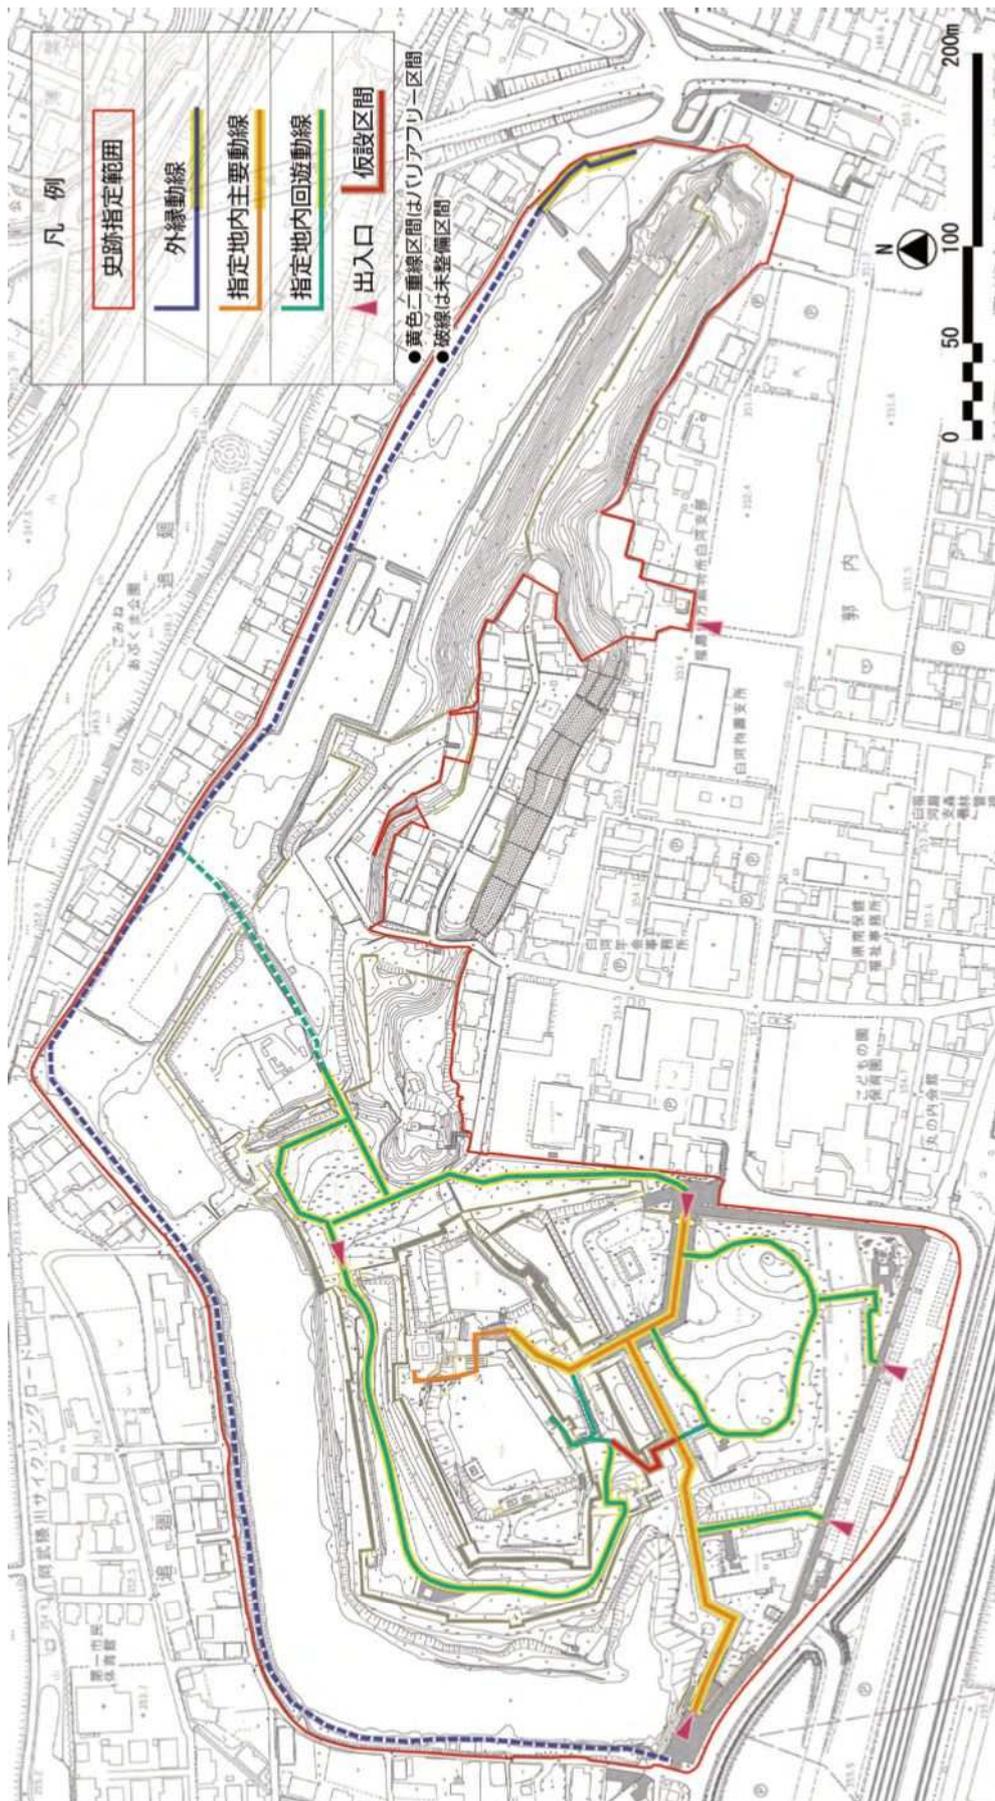
図6-4-1 指定地内および周辺動線

史跡指定地内の歩行者系動線は城山公園の園路が担っている。東西出入口を結ぶ芝生広場北側園路を主園路とし、駐車場西側から小峰城歴史館へ至る園路、および藤門跡から三重櫓へ至る園路が主要動線となっている。現在は清水門復元工事に伴い、清水門から本丸へ至る園路が通行止めとなっており、藤門から竹之丸へ迂回するか、二之丸から仮設階段で帯曲輪方面に至る動線となっている。帯曲輪は石垣を間近に観察できる周遊路として再整備が進められた。

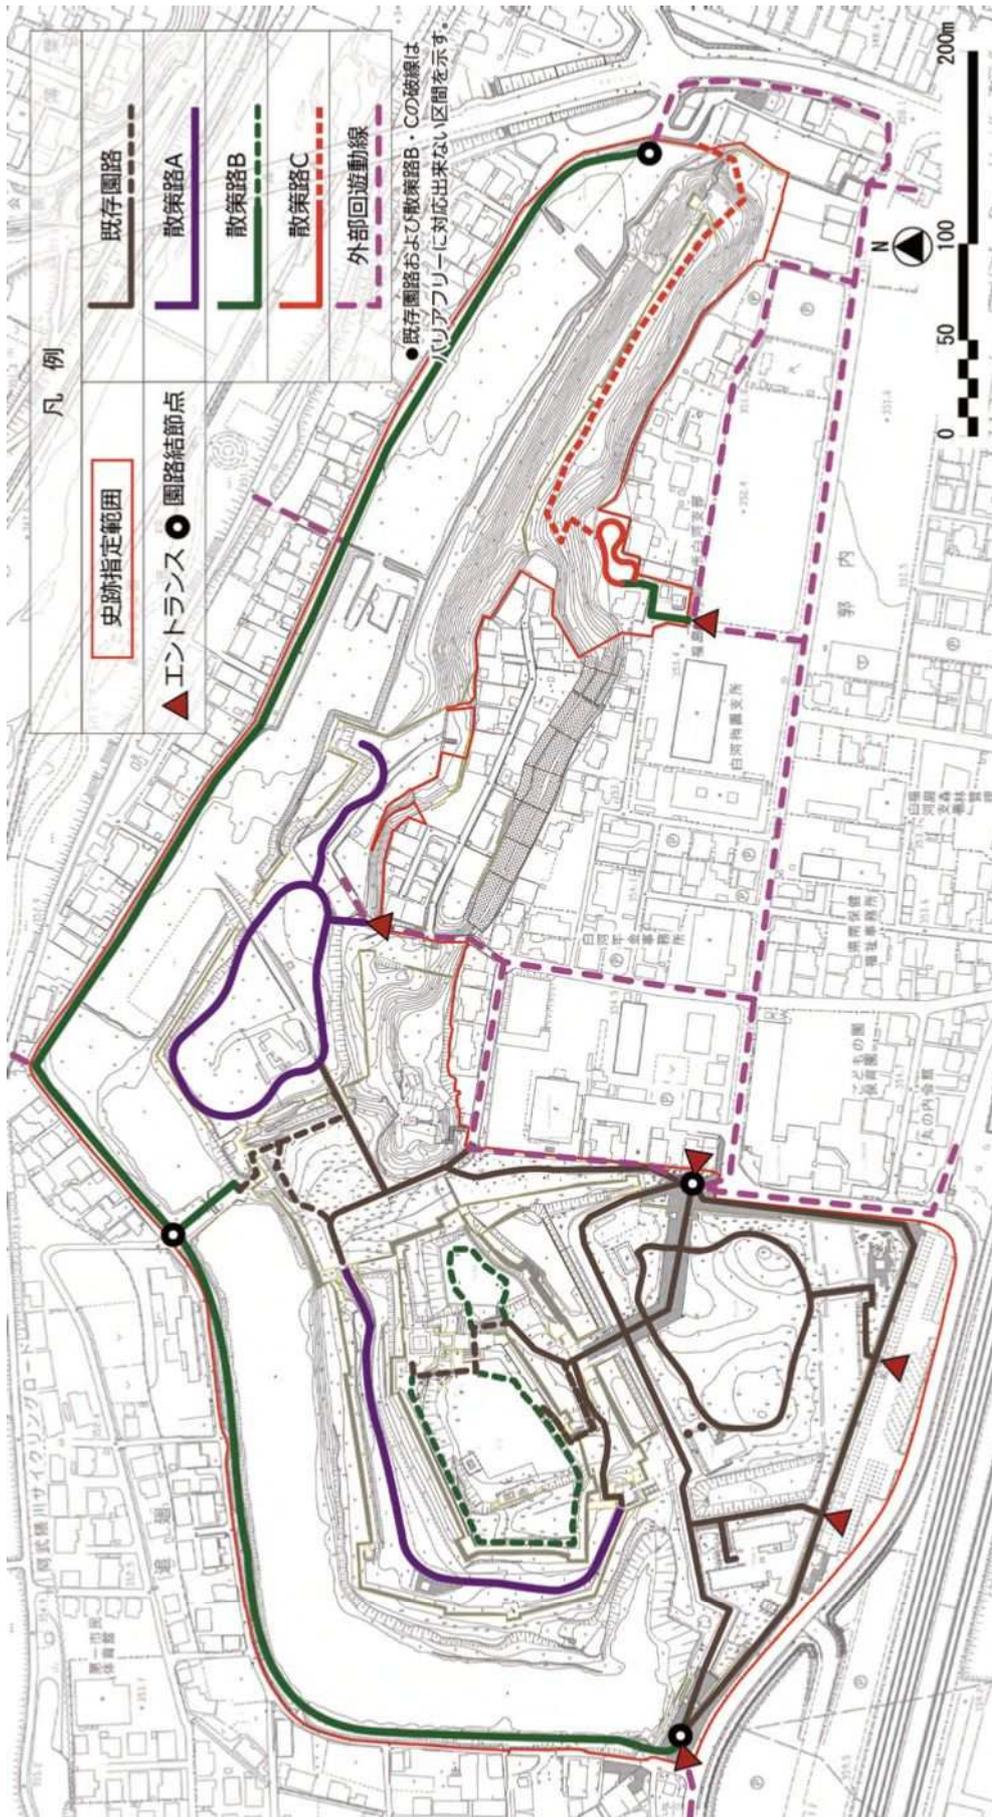
図6-4-2 史跡指定地内および周辺動線図

前項で整理した歴史探訪動線・散策動線・管理動線・緊急動線・避難動線は、以下に示す園路体系（散策路A・B・C）およびその設計区分を基本単位として構成する。各動線種別が利用する園路の区分との対応関係を、次表に整理する。

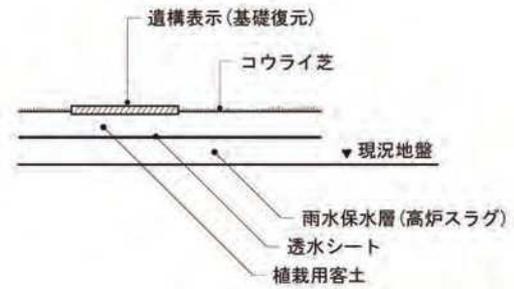
図6-6-1 芝生広場における雨水浸透の構造

・遺構表示を前提に全面を芝生園地とし、芝・植栽用土・保水層（高炉スラグ）により雨水を保水し、徐々に地下浸透を図るものとする

- ・公園内の雨水処理は、既存の雨水排水施設にて集水・排水する。
- ・新設の散策路・広場・堀端では、極力排水施設は設けず浸透処理を基本とする。
- ・表面流水は堀に自然流下させる。

- ・石垣背面への薄い浸透は孕みや変位の原因となるため、浸透抑制対策を講じる。
