# 史跡 小峰城跡

## 整備基本計画書

(第1次 第II期)

白河市

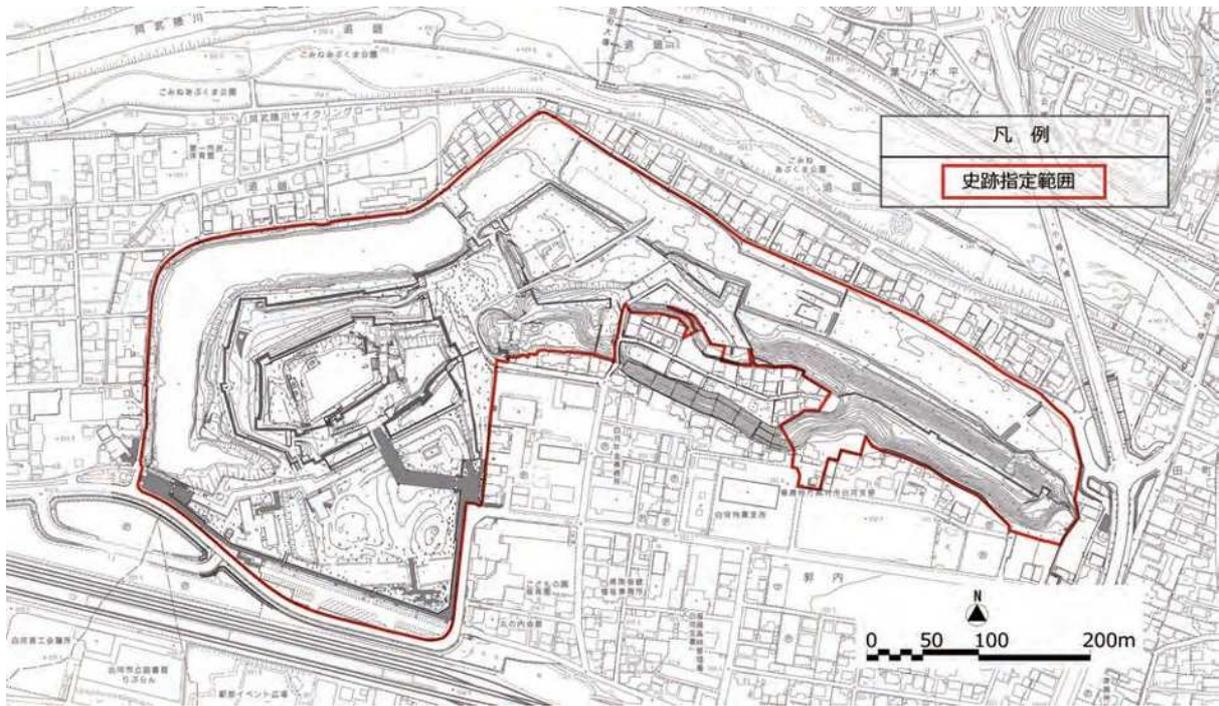
図1-4-1 史跡指定範囲図

本計画は、史跡指定地内を対象とするが、史跡を取り巻く歴史的・文化的景観は非常に重要な要素であることから、歴史的風致維持向上計画や景観計画における重点区域と位置づけられる旧城下町の範囲までも視野に入れ、一体感を創出する方法についての検討も行う。

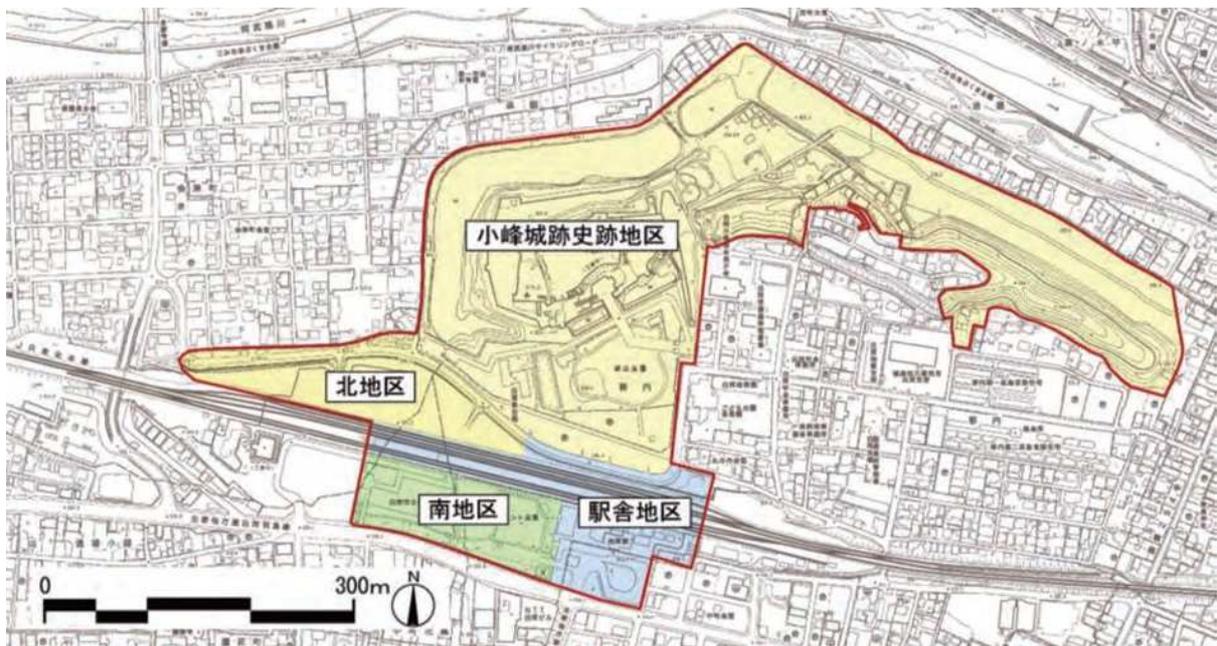
図1-4-4 景観計画重点区域 「小峰城跡・白河駅周辺地区エリア」

また、図 1-4-4 は、景観計画重点区域として位置づけられる「小峰城跡・白河駅周辺地区」の範囲を示すものである。史跡指定地と駅周辺市街地が近接する本地区は、城跡景観と都市景観が連続するため、整備内容の検討にあたっては、眺望・動線・周辺環境との整合に配慮する必要がある。

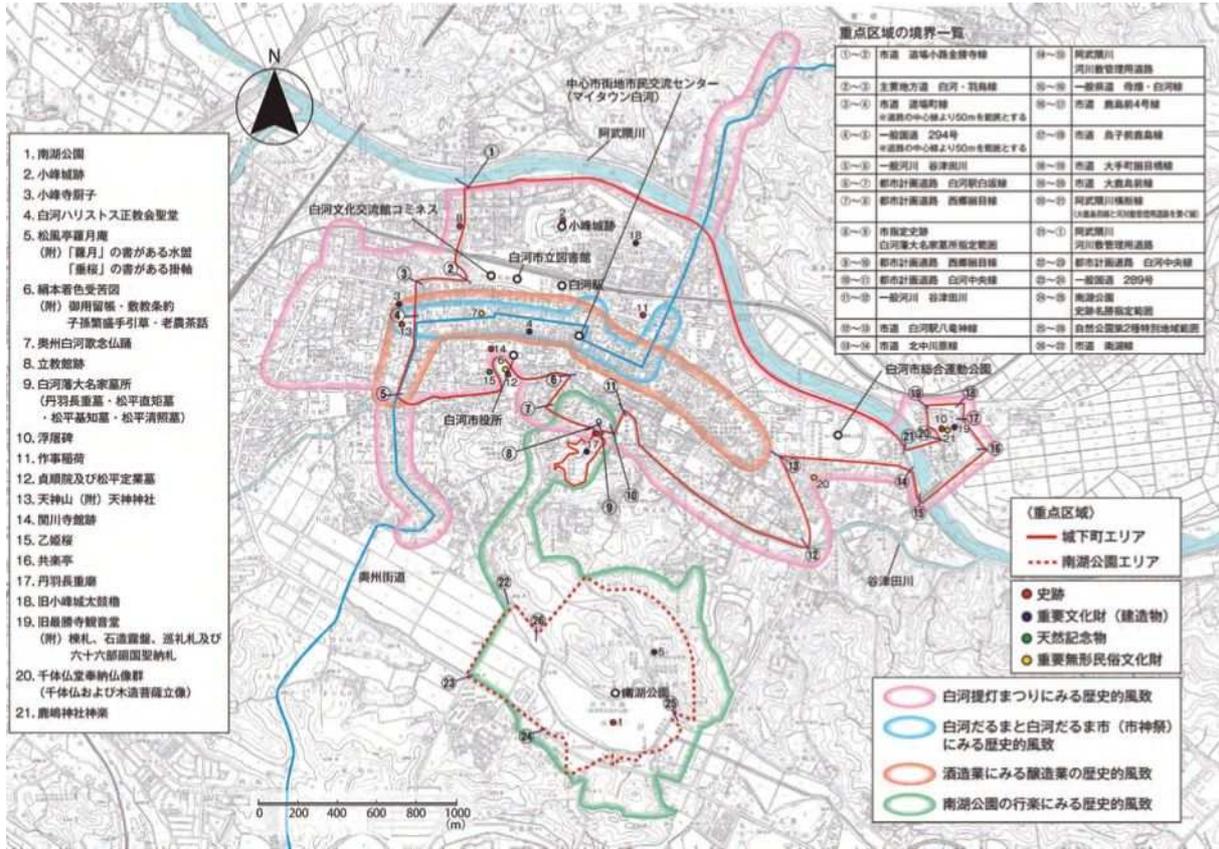
図1-4-5 歴史的風致維持向上計画の重点区域と都市計画総括図(第2期)

図 1-4-5 は、歴史的風致維持向上計画の重点区域と、都市計画上の位置づけ（都市計画総括図）を重ねて把握するものである。史跡指定地内のみならず、旧城下町の広がりや主要な歴史資産の分布、都市計画上の基盤条件を踏まえた整理が必要となっている。

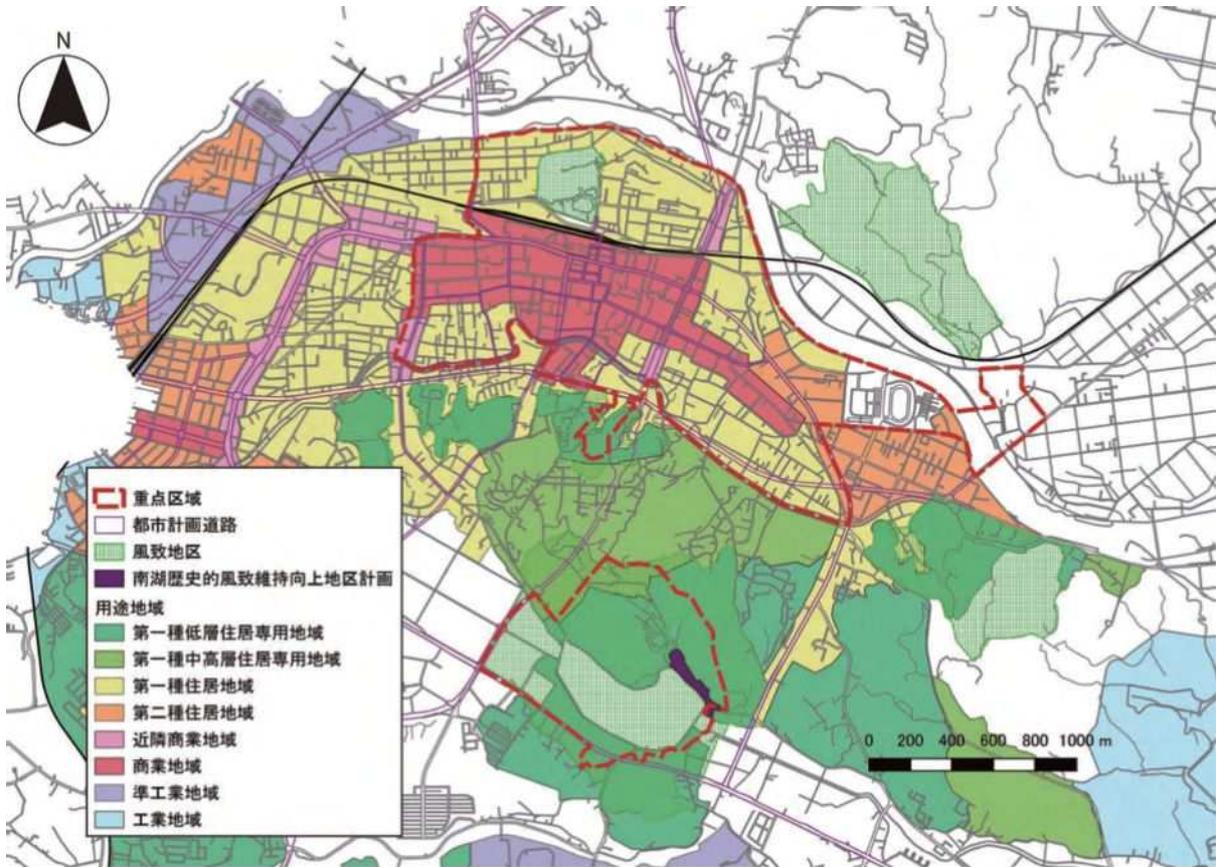
図1-4-6 歴史的風致のエリア(第2期)

図 1-4-6 で示した歴史的風致のエリアは、歴史資産がまとまりとして存在し、かつ暮らし・まちなみ・景観が一体となって歴史的な雰囲気を形成している範囲である。史跡指定地を核とし、歴史的風致の広がりを視野に入れた整備・活用のあり方を検討する。

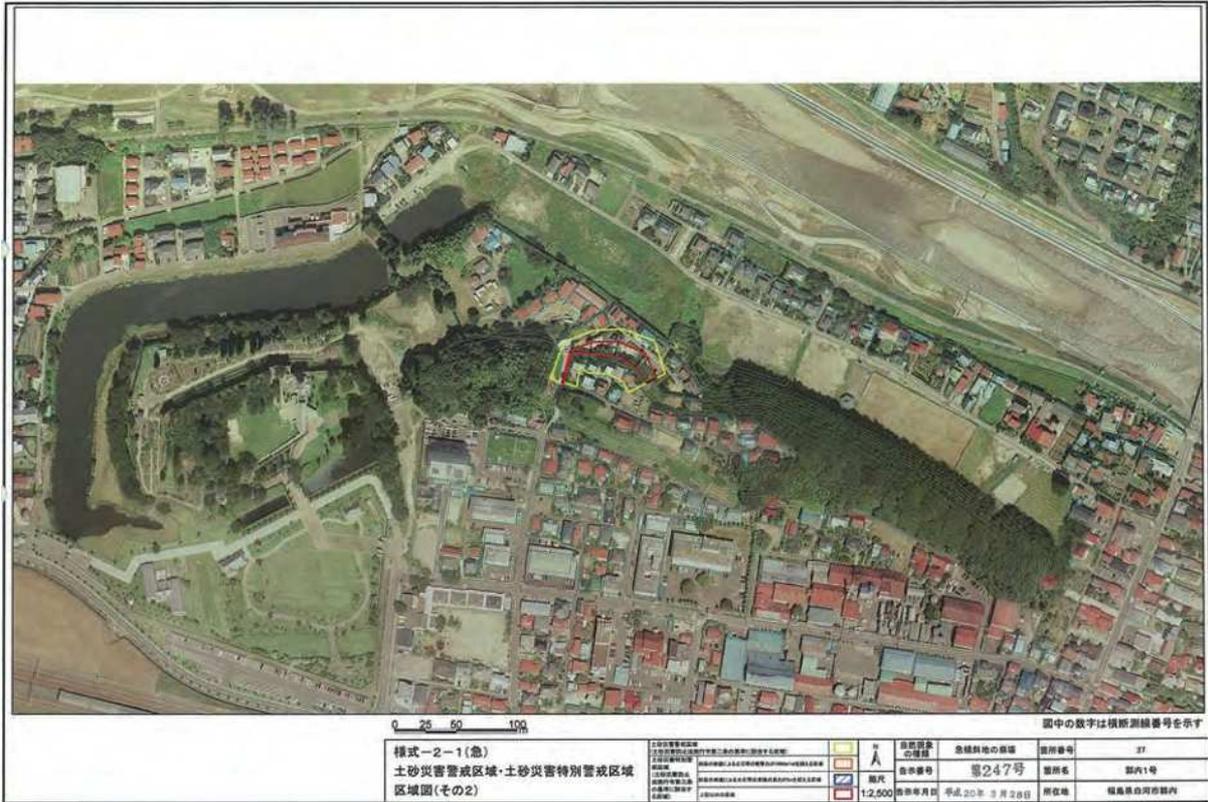
図1-4-7 和党曲輪南東部の警戒区域

土砂災害防止法による「土砂災害警戒区域」および「土砂災害特別警戒区域」が、和党曲輪南東部と東側丘陵南斜面にかかっており、開発行為等の制限を受けている。

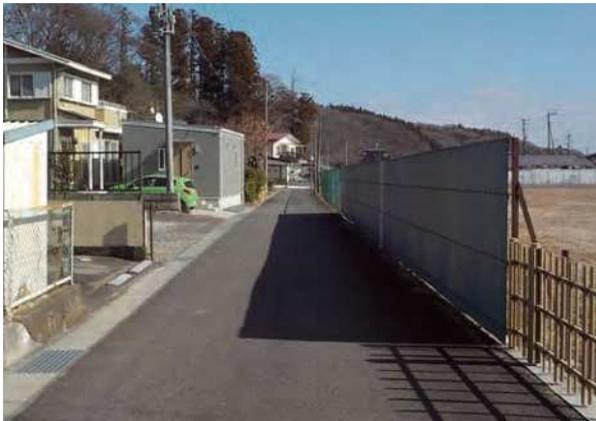
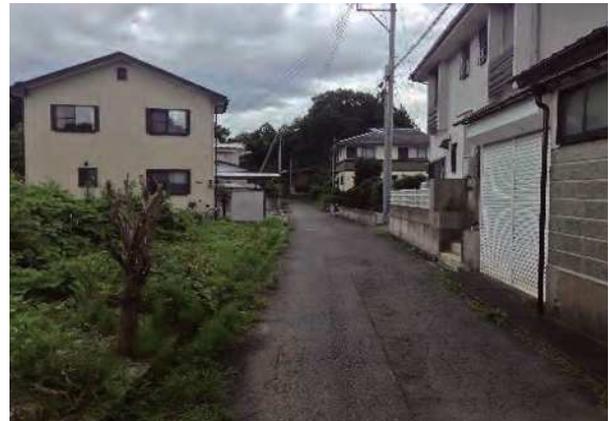
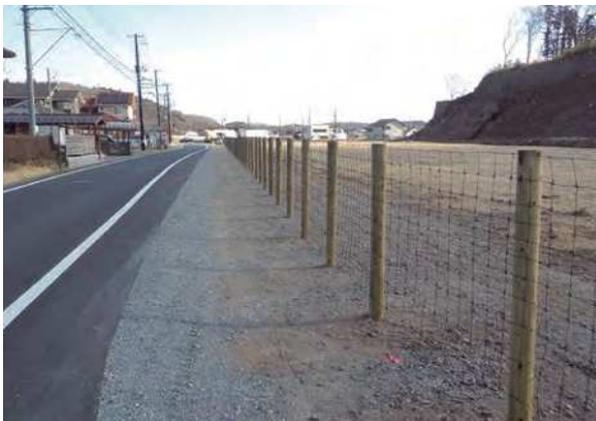
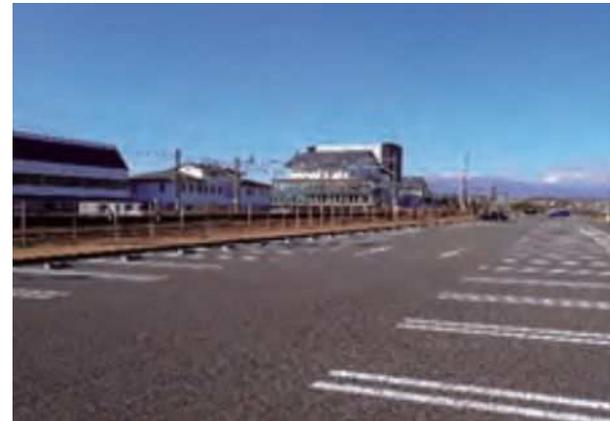
写真2-2-1 周辺土地利用の現況

三之丸地区現況

丘陵地上の住宅

外堀北側現況

南側鉄道敷き

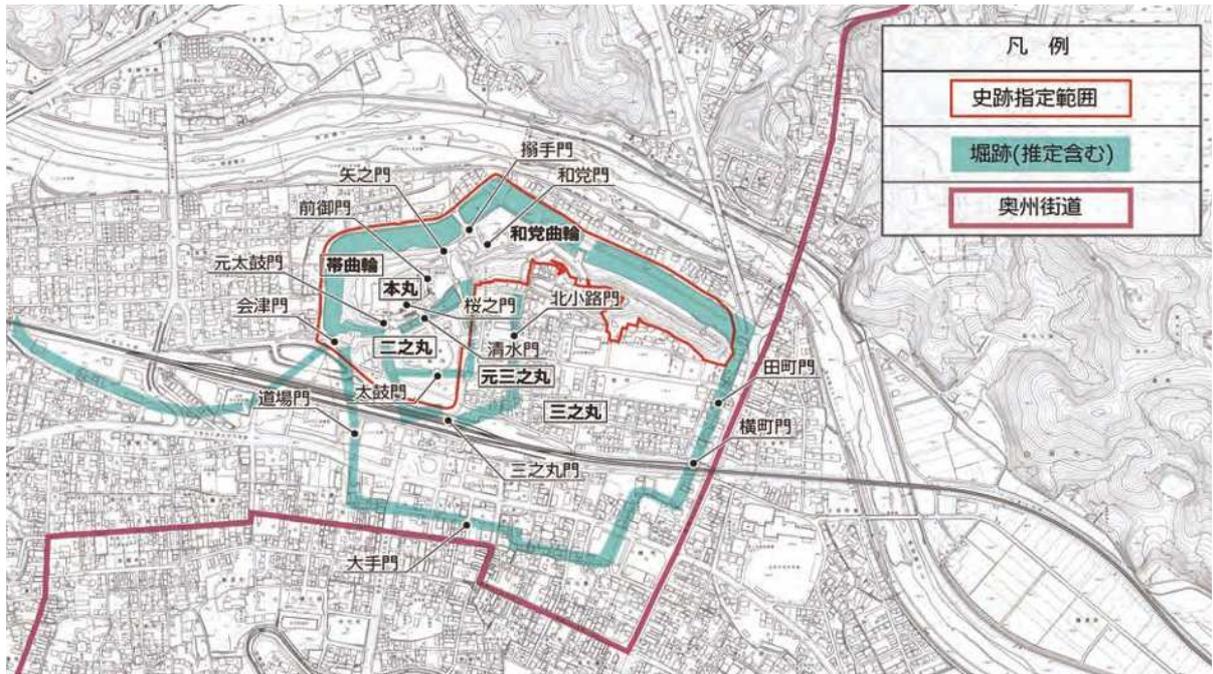
図2-4-3 史跡指定範囲と縄張り図

城郭の縄張りは、丘陵の最高部の北側に本丸を設け、北から西に帯曲輪、東に竹の丸を置く。本丸から東、南にむけて二の丸、三の丸を設けている。本丸及び二の丸は総石垣で堀が配され、三の丸は土塁と堀を巡らせ、門周辺部は石垣により固める構造である。これらの外側に外郭（総構）を設け、北を流れる阿武隈川は天然の堀とし、さらに本丸に続く東の細長い丘陵部は北側の要害として石垣造りであった。小峰城跡に関する絵図等としては、城郭全体を描いた『奥州白河城絵図』（正保城絵図）ほか、城内の櫓（やぐら）及び城門等の建地割図である『白河城（しらかわじょう）御櫓絵図（おやぐらえず）』（文化 5 年）等が伝存しており、当時の建物の具体的構造を良く知ることができる。

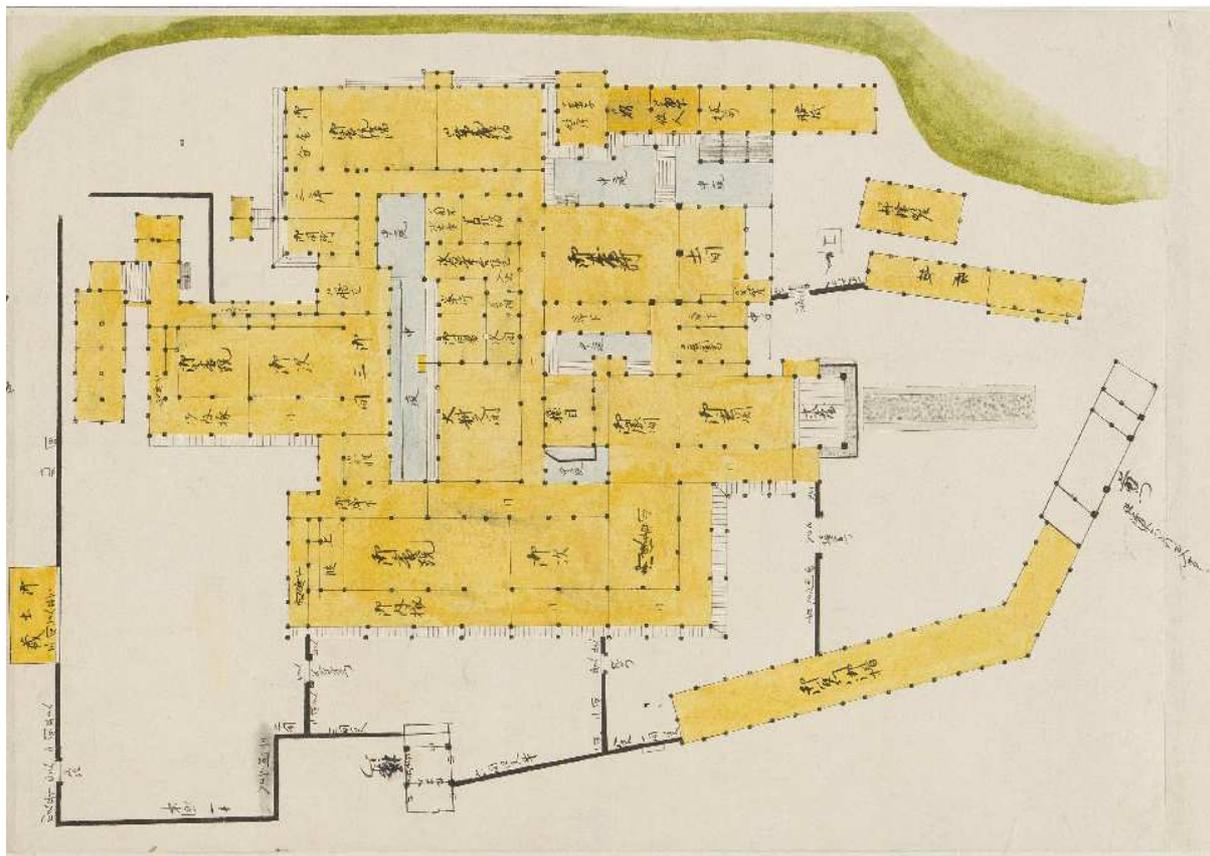
図2-5-1「本丸御殿平面図」（「白河城御櫓絵図」より）

現在確認されている絵図資料には、小峰城跡の城郭・城下構造や変遷を辿ることができる多くの情報が内包されている。絵図資料については、内容に関する検証作業が途中のため、資料の製作年代や内容の比較検討など、不明な点が多く存在する。

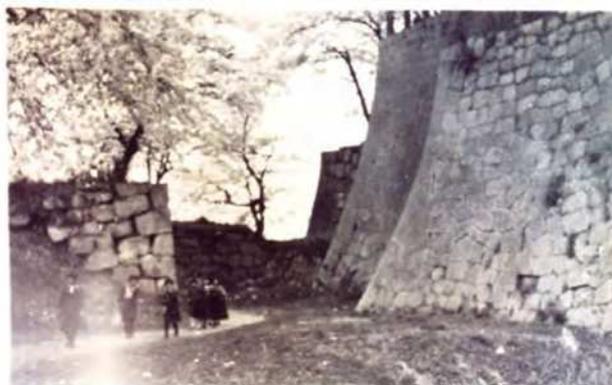
写真2-5-1 元太鼓門石垣

小峰城跡に関する写真は、明治・大正・昭和に撮影された写真と絵葉書が存在し、特に、明治期から昭和初期の資料については、小峰城跡を舞台に行われた行事や、公園化の変遷を辿る上で貴重である。また、昭和50年（1975）代以降の石垣修復記録は、現在残る石垣の姿との比較検討をすることで、石垣修復の痕跡を確認することが可能になり、石垣の編年構築上、重要な資料となっている。

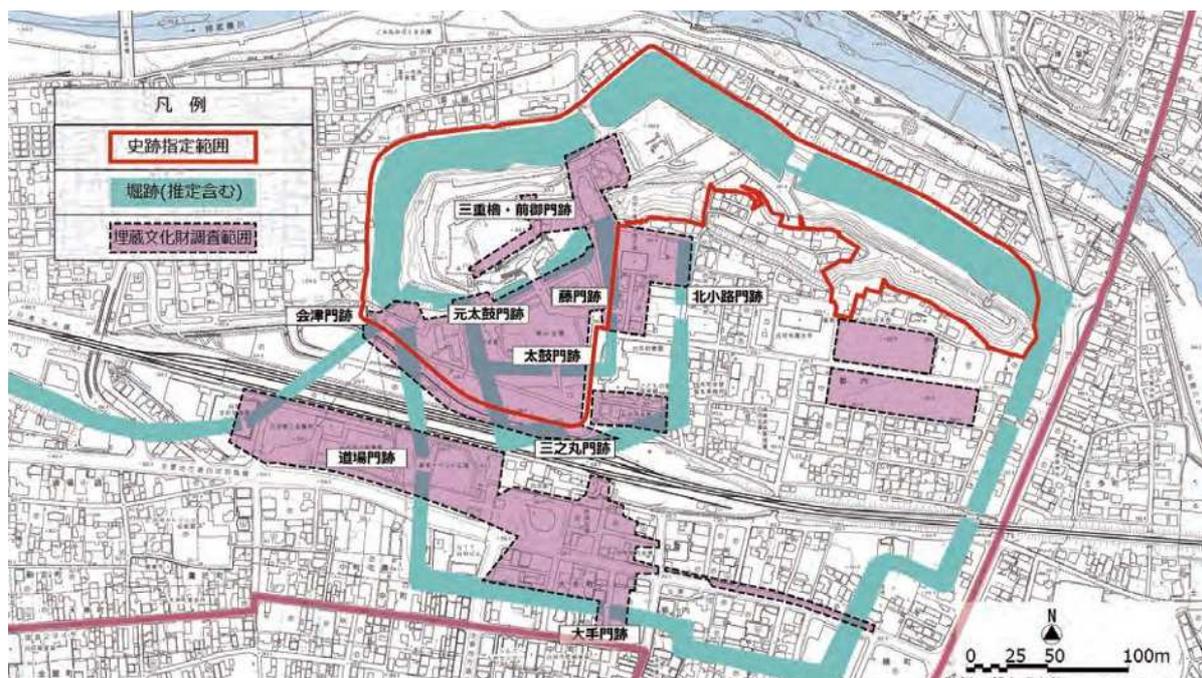
図2-5-2 発掘調査位置図

小峰城跡の考古学的な調査は、昭和 57・58 年（1982・83）の本丸跡の石垣崩落に伴う調査以後、主に二之丸・三之丸において開発に伴う調査を中心に、平成 13 年（2001）度まで断続的に実施された。三之丸の調査では、大手門跡や道場門跡などが確認された。道場門跡は遺構保存が図られ、平面展示により、東北本線南側における城郭遺構の存在を示している。

平成 23 年以降は、東日本大震災による石垣災害復旧事業に伴い、被害範囲確認調査や修復工事箇所の平面・断面調査が実施された。結城氏時代と考えられる遺構・遺物の確認や、会津支城時代の石垣や堀の存在が明らかになり、絵図との整合が見られるなど、新たな情報がもたらされた。

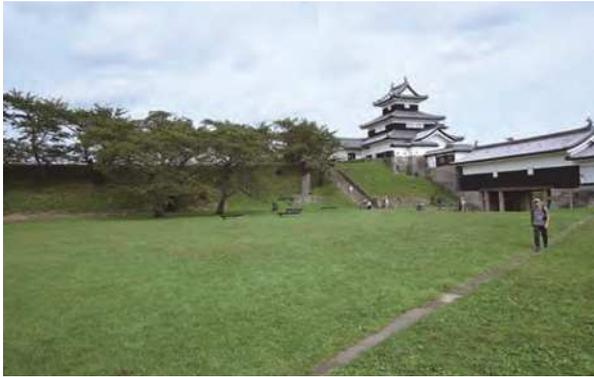
写真2-6-1 本丸地区 本丸（南西から）

**本丸**：16世紀前半～17世紀初頭に造成された主郭で、復元された三重櫓・前御門が城跡公園のシンボルとなっている。櫓・門・石垣を一望できる視点場として公開されている。(写真 2-6-1)

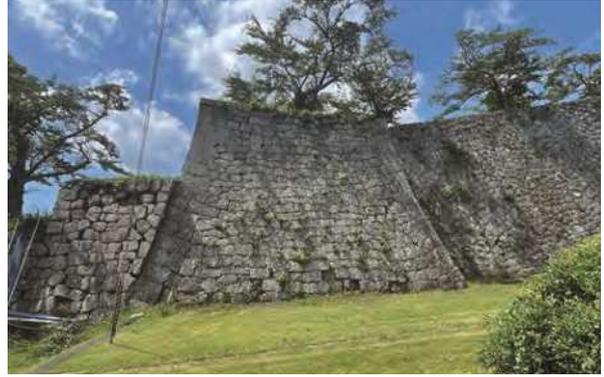
写真2-6-2 本丸地区 竹之丸二重櫓の石垣（東から）

**竹之丸**：本丸東側に付随し石垣等の遺構が残存する中枢部で、かつては二重櫓を備えていた。(写真 2-6-2) 災害復旧による石垣修復が実施された。現在は三重櫓、前御門をあわせて写真撮影可能なビューポイントとなっている。(写真 2-6-3)

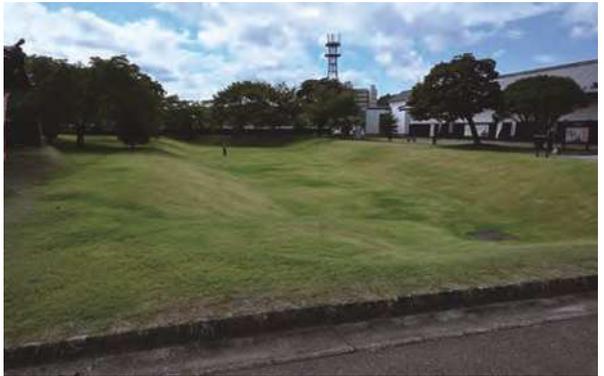
写真2-6-4 二之丸地区内堀跡遺構表示（北東から）

**内堀**：本丸と二之丸を区切る防御線で、二之丸側には張芝によって内堀跡の形状を遺構表示している。(写真 2-6-4) 芝生広場内の多行松の樹高が高くなり、石垣や櫓への視界を妨げている。防災機能として第1次避難場所に指定されている。

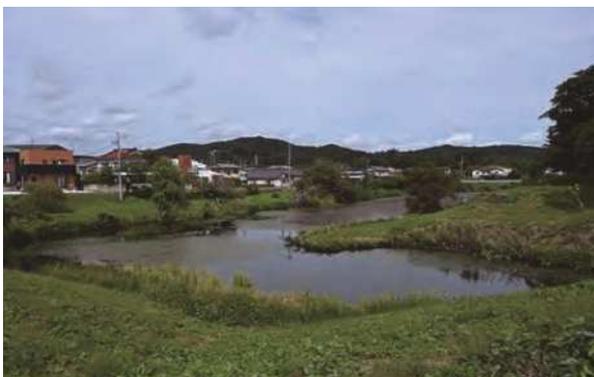
写真2-6-7 外堀地区 蛇頭堀（南から）

**蛇頭堀**：現存する水堀で、外縁では釣りを日常的に楽しむ市民の姿が見られる(写真 2-6-7)。民有地が存在するため、園路等の公園施設は整備されていない。

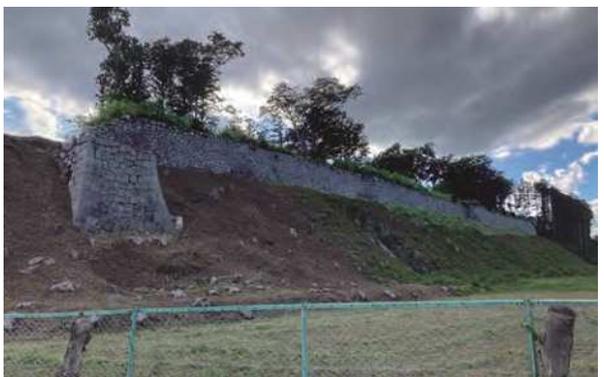
写真2-6-8 東側丘陵地区

**東側丘陵**：独立性の高い丘陵地で、自然地形を防御に取り込み、北側を意識した防御ラインとして石垣等が構築された(写真 2-6-8)。

**現況と課題**：本丸から東側に延びる要害部として維持されているが、急傾斜地を含み、石垣の保全や植生管理など、維持管理上の課題が大きい。

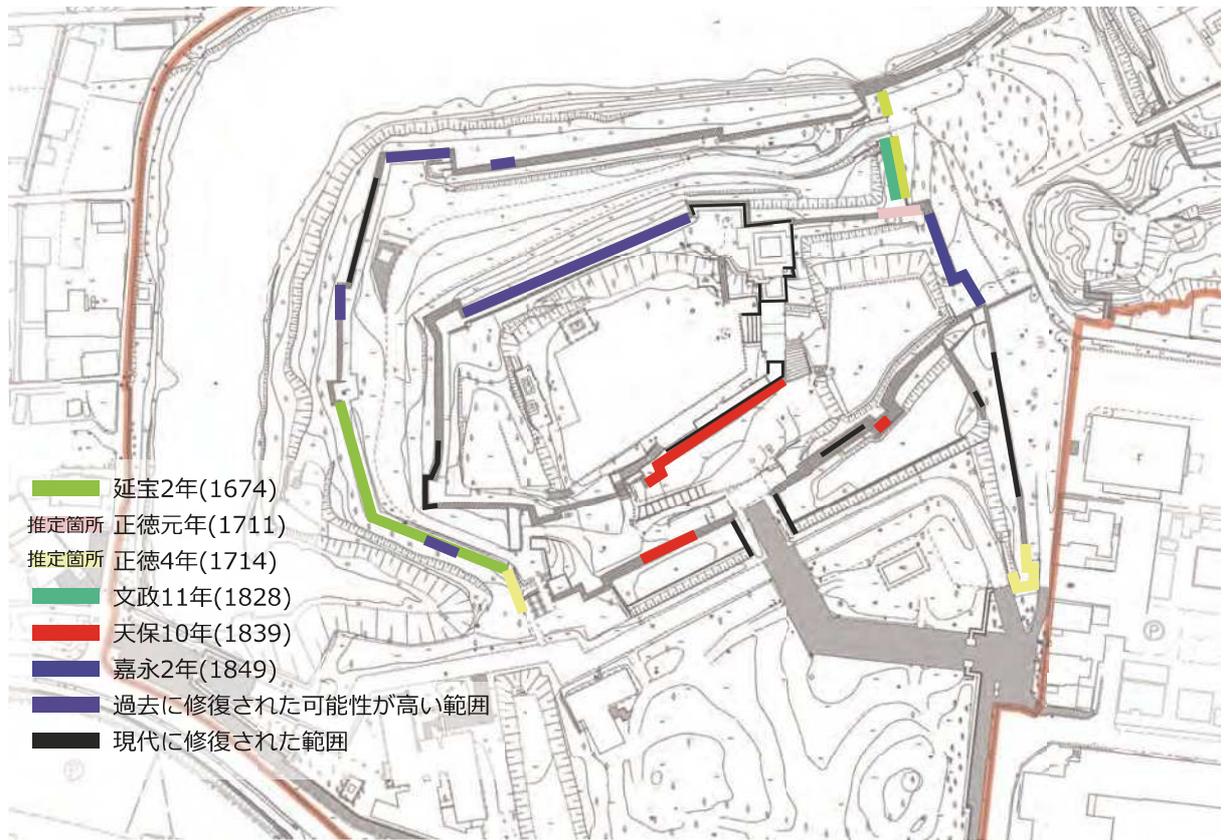
図2-7-1 石垣修築箇所

小峰城の本質的価値と評されている石垣は、江戸期からたびたび修復されてきた。これまでの修復履歴と修復箇所を下表に示した。
